# 岩溶洼地地区典型地质灾害与防治对策建议

**摘要:** FAST 台址位于岩溶洼地内,地质环境复杂,地质灾害密布。本文结合 FAST 工程治理中的 128 处典型地质灾害,在分析其成因机制、破坏模式及稳定状态的基础上,提出了包括清除、锚固、支挡、支撑、拦截及裂隙封闭等一种或几种相结合的针对性的防治措施,成功解决了岩溶洼地复杂的地质灾害治理难题,确保了 FAST 工程的安全运行,为岩溶地区复杂环境下的地质灾害治理提供了参考和借鉴。

## Study on typical geologic hazard in karst depressions and its countermeasures

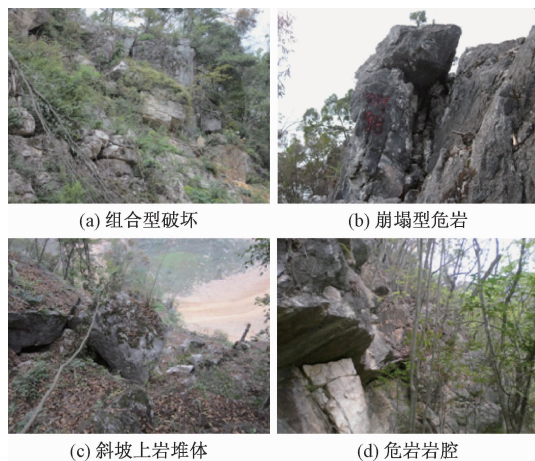
图3 FAST典型地质灾害照片

根据《中科院国家天文台 500 m 口径球面射电望远镜(FAST)台址详勘岩土工程勘察报告》及《FAST 台址岩土工程危岩与崩塌堆积体专项勘察报告》,FAST 台址的斜坡中上部至洼地底部均有成层分布、厚度变化较大、形态各异的危岩及崩塌堆积体。台址四周共有大小不一、形态各异的危岩或崩塌堆积体 128 处,危岩地质灾害分布见图 2,图中等高线间距为 5 m。各处地质灾害的范围和规模大小不一,其破坏类型可能是崩塌、倾倒、滑塌、滚落等一种方式或几种方式的组合(图 3)。

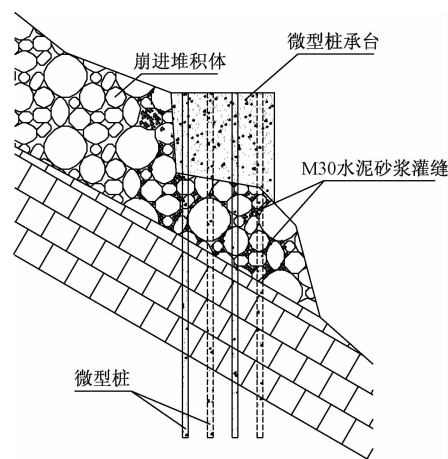
图4 WY17 防护剖面图

| 危岩编号 | 规模/m <sup>3</sup> | 灾害特征 | 危岩状态 |
|---|---|---|---|
| WY17 | 8000 | | |

针对 WY17 崩塌堆积体,由于体积较大,采取谨慎爆破开挖的原则,就地加固。但堆积体为块石,不适宜于普通的锚固措施;如采取抗滑桩工程,又大大增加了施工工作量。故采取的加固措施为将微型桩群穿过危岩堆积体,锚固于下部基岩中,采用 C25 混凝土灌注裂隙,在堆积体上部形成承台,承台沿地形浇注,使微型桩、承台与大块岩堆体形成统一整体,以达到加固块石堆积体的目的(图 4)。

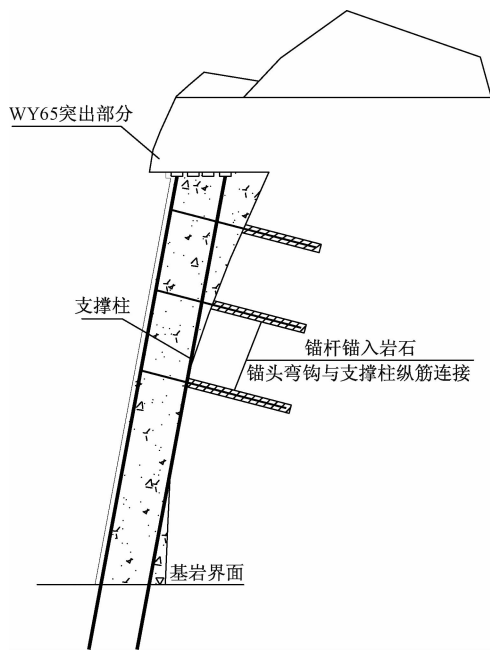
图5 WY65 支撑剖面图

| 危岩编号 | 规模/m <sup>3</sup> | 灾害特征 | 危岩状态 |
|---|---|---|---|
| WY14、65 | 1500~3500 | | |

主要针对 WY65 崩塌堆积体。由于 WY65 前沿形成一个鹰嘴似的岩腔,遵循因地制宜、就地加固的原则,对岩腔突出部分采取撑顶处理(图 5)。撑顶处理后的危岩避免了因前方危岩体的拉裂破坏而带来的后缘危岩大规模滑塌。

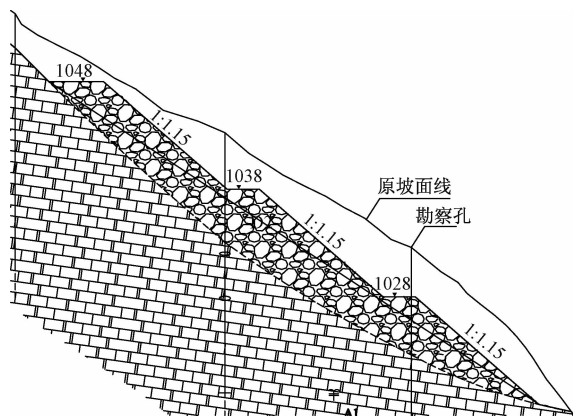
图6 WY15 清方剖面图

| 危岩编号 | 规模/m <sup>3</sup> | 灾害特征 | 危岩状态 |
|---|---|---|---|
| WY15 | 45900 | 由碎、块石组成,结构松散,多处架空。崩塌堆积体可能破坏方式为沿基岩面产生滑动及前缘陡坡地带的崩塌块石产生崩落 | WY15 天然状态整体稳定,饱水状态部分稳定;WY17 整体稳定、局部不稳定 |

WY15: 危岩崩塌堆积体共  $45900 \text{ m}^3$ , 处于 7H 馈源塔上方, 破坏性极大。如采用锚杆(索)加固, 由于坡面为松散堆积体, 可能会面临后期锚杆(索)应力松弛的问题, 且锚孔难以成孔和注浆, 增加了施工难度。如全部清除, 开挖量太大, 严重影响工期, 对生态环境的破坏也较大。故遵循谨慎爆破、避免大开挖的原则。最终采取了逐级放坡开挖, 只清除表面堆积体的处理措施, 边坡放坡坡率为  $1:1.15$ 。为不留安全隐患, 对开挖以后的坡面, 视其完整情况再决定是否进行加固(图 6)。

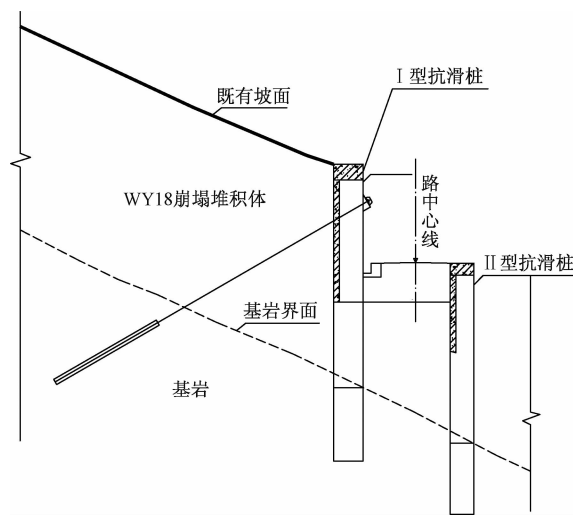
图7 WY18 抗滑桩剖面图

| 危岩编号 | 规模/m <sup>3</sup> | 灾害特征 | 危岩状态 |
|---|---|---|---|
| WY18 | 16000 | 崩塌堆积体主要由粘土及碎石、块石组成,有可能产生圆弧状滑动或沿基岩面产生整体滑动 | 饱水状态不稳定 |

WY18: 危岩崩塌堆积体共  $16000 \text{ m}^3$ , 有道路通过, 同时 WY18 的稳定性也关系到洼地内反射面系统的安全。遵循安全第一的原则, 通过稳定性计算, 对 WY18 崩塌堆积体采取了锚索抗滑桩加挡土墙支护的措施(图 7)。

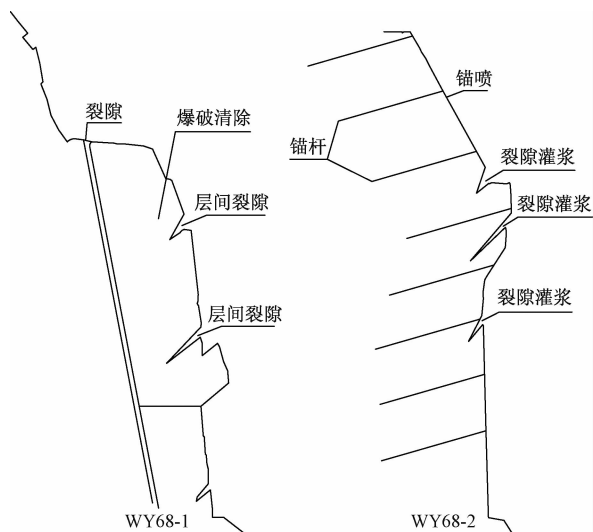
图8 WY68 防护剖面图

| 危岩编号 | 规模/m <sup>3</sup> | 灾害特征 | 危岩状态 |
|---|---|---|---|
| WY68 | 3000 | 可能失稳方式为倾倒,危岩体重心在倾覆点内侧,受底部岩体抗拉强度控制;部分危岩伸出成悬状危岩,节理裂隙发育 | 不稳定 |

WY68: WY68 危岩体分布较广, 破坏形式复杂, 危岩体内部出现溶蚀空洞。遵循谨慎爆破、避免大开挖

的原则, 采取了空洞注浆、局部爆破清除、锚喷清除及裂隙灌浆相结合的处理措施(图 8)。
