# 甘肃兰州某黄土建筑高边坡失稳原因及补强治理方案

赖国泉,任庆钊,张俊德

(中铁西北科学研究院有限公司,甘肃 兰州 730000)

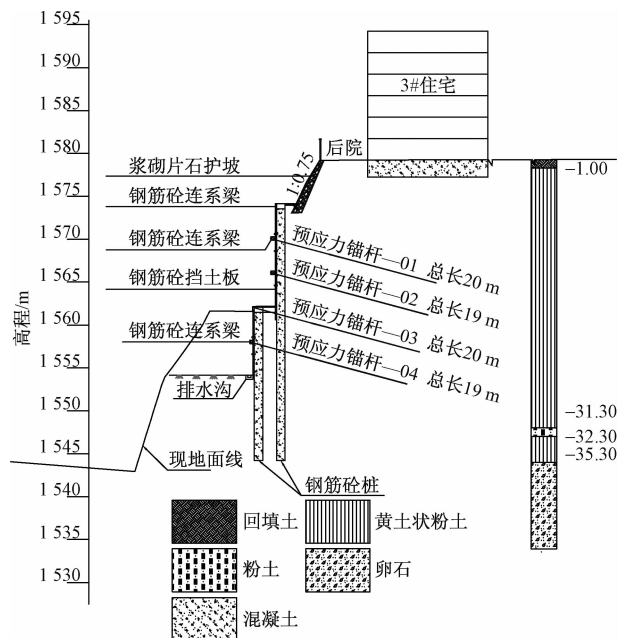
图1 原设计典型断面图

原设计上部采用锚杆、浆砌石护坡,下部采用双排钻孔灌注桩与预应力锚杆相结合的桩锚支护方案(图1)。支护桩直径1 m,桩中-中间距为2.5 m。

(1)有限元计算表明,原治理措施预应力锚杆长度不足,锚固段大部分没有穿过破裂面,无法提供锚固力。支护桩桩底位于卵石层顶面,未深入卵石层一定深度,设置过短,导致支护桩产生了倾倒式变形。边坡支挡结构设置不当是引起该边坡失稳的主要原因。

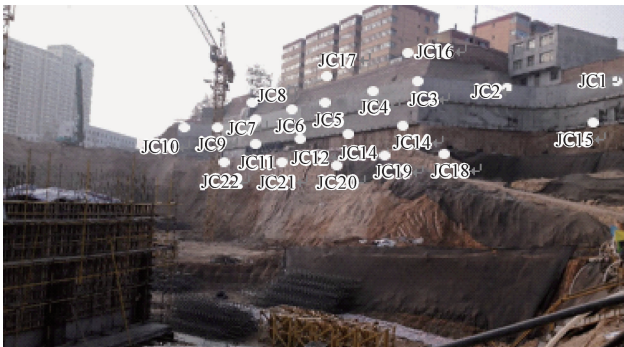
图 2 监测点布置示意

对该边坡实施了地表位移变形监测。采用全站仪进行观测,共设置 22 个监测点,编号为 JC1~JC22。

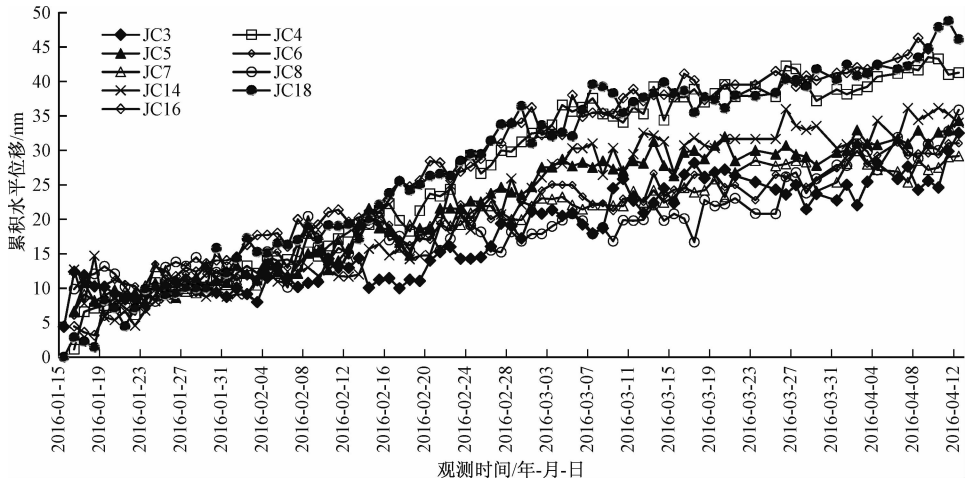
图 3 典型监测点累计水平位移—时间曲线

由以上监测结果分析可知(图 3):

(1)自 2016 年 1 月 12 日监测以来,坡体一直处于蠕动变形状态,变形方向朝向临空侧(即基坑的方向);

(3)由表 1 分析可知,22 个监测点中,有 17 个监测点日平均水平位移速率大于 0.2 mm/d。《建筑边坡工程技术规范》(GB50330-2013)规定:“土质边坡支护结构坡顶的最大水平位移已大于边坡开挖深度的 1/500 或 20 mm,以及其水平位移速率已连续 3 天大于 2 mm/d,应报警并采取应急措施。”该边坡自监测以来,由于累计水平位移值超过了警报值,及时上报了业主并采取了相关措施,停止了坡脚一切施工,坡顶居住居民进行了搬迁以及 3 号住宅楼进行了拆迁。3 月 10 日拆迁工作完成后,各监测点变形速率明显降低。

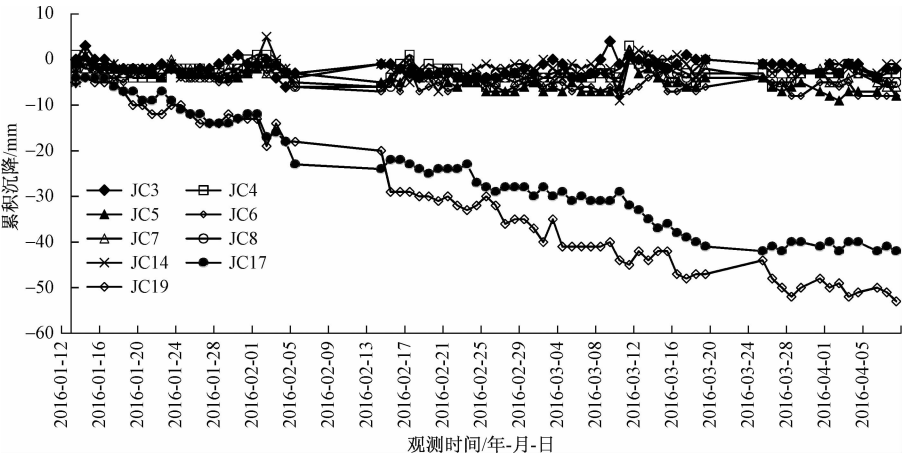
图 4 典型监测点累计沉降—时间曲线  
Fig. 4 The typical monitoring cumulative settlement-time curve

(4)由表 1 及图 4 分析可知,大部分支护结构物表面监测点累计沉降较小,目前支护结构物变形以水平变形为主。但位于 3 号楼靠近临空侧的坡体顶部左右侧 JC16 点(锅炉房附近)与 JC17 点(3 号楼中间)累计沉降达 -54

mm 与 42 mm,表明目前 3 号楼附近坡体沉降明显。根据现场调查,该边坡在开挖时,公交公司家属院曾出现大量的漏水,漏水直接下渗至黄土内部,易引起坡体变形,是造成 JC16、JC17 点沉降较大的原因之一。

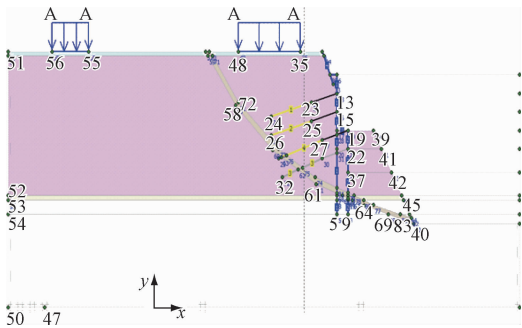
图 5 数值模型图  
Fig. 5 The numerical model figure

模型参照 1-1 断面,采用平面应变,结构单元选取 15-节点单元;赋予土体和旋喷桩材料属性,岩土体物理力学参数选取参考地勘报告及本地区经验值综合确定(表 3)。目前开挖状态下模型图见图 5。采用二维有限元软件 plaxis 进行分析。

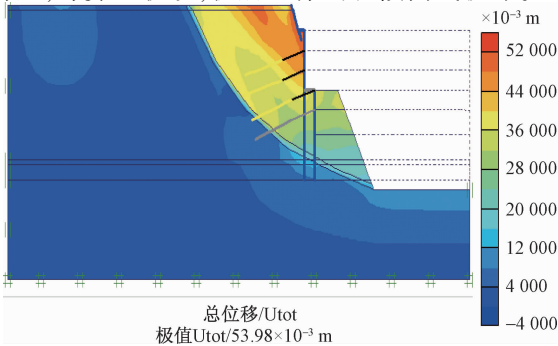
图 6 工况 9 总位移变形图  
Fig. 6 The excavation to the working condition of 9 total displacement deformation figure

由图 6 分析可知,该边坡的变形主要集中在距坡顶坡口线 32 m 处,且距边坡坡口线越近变形越大,最大变形区域集中在桩顶位置。现场开挖最后一道工序时,因坡顶 6 层居民楼及硬化路面出现裂缝停止施工,水平位移最大值达到 5.4 cm,计算结果中裂缝在坡顶出现的位置与现场变形情况相吻合。若继续开挖边坡,边坡的变形将持续增大,可能导致计算模型中出现的情况,计算不收敛,桩后土体出现倾倒式破坏。

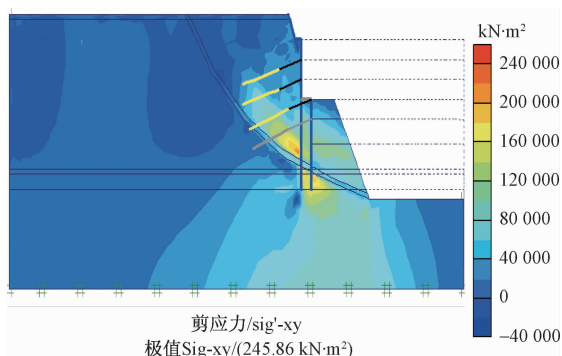
图 7 开挖至工况 9 剪应力图

由图 7 可知,开挖至现场施工情况时应力最大值为  $245.86 \text{ kN/m}^2$ ;桩脚以及周围土体处出现应力集中现象。随着边坡开挖深度的增大,塑性屈服区域出现向外围土体扩大的趋势;塑性屈服点分布呈楔体状,坡面位置屈服点分布从边坡边缘 32 m 至边坡坡口线位置,下侧屈服点集中分布在桩脚处,屈服点在坡面和坡脚之中贯通,形成破裂面。

综上分析可知,原治理措施锚杆长度较短。从图中可以看出锚杆没有穿过滑裂面,其计算不收敛的原因是桩基埋置深度较浅,桩前土体厚度较小,且锚杆没有穿过滑裂面导致锚杆不能提供足够的锚固力。
