# 山东平邑“12·25”石膏矿坍塌事故 救灾中的水文地质保障

**摘要:** 在山东平邑“12·25”石膏矿坍塌事故搜救过程中, 为保证搜救人员和被困矿工免受水害, 开展了水文地质应急调查, 发现了新的充水水源和充水通道, 通过高频率水位动态监测, 准确确定了不同充水通道的渗漏状态。在此基础上, 采取突水事故预警、充水水源疏干降压、采空区积水排放、封堵涌水通道(4号竖井)等针对性措施, 保证了井下被困矿工和搜救人员免遭水害, 幸存矿工在井下被困36天后经大口径钻孔成功提升获救。

## Hydrogeological support for the disaster relief of the “12·25” gypsum mine collapse in Shandong, Pingyi

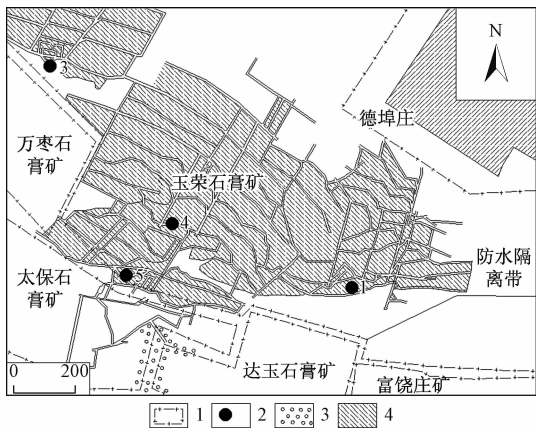
图 3 玉荣石膏矿周边矿山分布图

正常生产状态下矿山没有直接充水水源,间接充水水源为第四系松散岩类孔隙水、膏上灰岩带石灰岩岩溶裂隙水和矿山南部的达玉、富饶庄矿等闭坑矿山的老空水。由于矿带为非含水层,矿层以上有含膏岩带 100 m 左右的砂岩、泥岩隔水层,阻止上部灰岩裂隙岩溶水、第四系孔隙水的补给;各竖井均采取了帷幕灌浆、井壁水泥封堵等堵水措施,阻止了膏上灰岩带岩溶水通过竖井井壁的渗漏补给。玉荣矿与南部达玉、富饶庄等闭坑矿山老空水之间留设有矿柱挡水墙,局部还做过注浆处理(图 3),阻水效果好,所以正常生产条件下矿井涌水量较小,矿井实际平均涌水量为 12 m<sup>3</sup>/d,最大涌水量为 23 m<sup>3</sup>/d。

该矿南部相邻的达玉等闭坑矿山老空区水位标高 144 m,被困矿工所在巷道标高 -60 m,两者高差 204 m,水头压力较大。2015 年 12 月 29 日至 2016 年 1 月 26 日,老空水水位下降 5.34 m,下降速率稳定在 19 cm/d 左右(图 6)。说明坍塌事故导致两矿之间矿柱挡水墙破坏,老空水渗漏进入该矿,构成充水水源。

矿难发生后,首先采取的救援措施是试图打通巷道,搜救被困矿工,搜救期间的水害风险之一是南侧闭坑矿山老空水矿柱挡水墙坍塌引发突水(图 3),严重威胁井下搜救人员和待救矿工。

防止老空水突水的措施是对老空水水位进行监测,通过水位降幅和水位下降速率分析渗漏强度,间接分析矿柱挡水墙的坍塌破坏程度及变化趋势,研判发生突水的可能性,及时发出预警。巷道搜救期间设定

5 min 水位监测频率,适时计算小时水位变幅、小时变化速率,统计 24 h 水位变幅、水位变化速率。连续监测数据显示,老空水水位 24 h 下降速率 19~40 cm/d,小时下降速率为 0.8~1.0 cm/h,5 min 下降速率保持稳定(图 6),研判矿柱挡水墙相对稳定,老空水处于稳定缓慢渗漏状态。在此基础上,对老空水进行疏干排放,降低矿柱挡水墙的压力,降低突水风险。

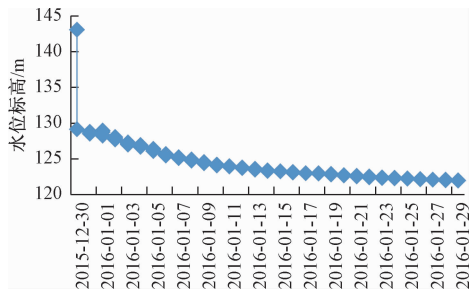
图 4 矿区膏上灰岩带岩溶水水位动态曲线图

矿难发生后,矿区上部岩溶水水位持续下降,2015 年 12 月 30 日至 2016 年 1 月 26 日,水位下降 6.89 m,下降速率稳定在 25.5 cm/d 左右(图 4)。岩溶水形成较大范围水位降落漏斗,漏斗中心位于矿区采空区(图 5)。分析认为,井下巷道和采空区发生坍塌,顶板以上隔水层结构受到破坏,冒落裂隙发育,并向上延伸到地面发生塌陷、裂缝<sup>[5]</sup>,砂岩、泥岩的隔水作用受到破坏,导致膏上灰岩带岩溶水沿裂隙进入井下,构成充水水源。

对岩溶水水位进行高频率监测,最高频率为每 5 min 监测一次,及时掌握岩溶水水位动态特征和水面形态特征,适时分析突水风险。

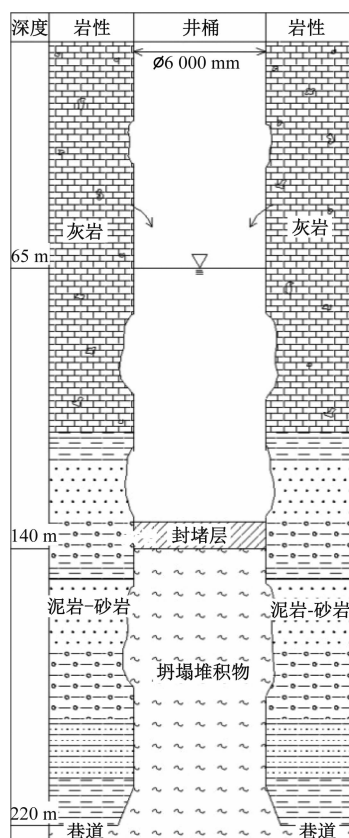
图 7 4 号竖井封堵结构图

现场调查发现,坍塌导致 4 号竖井井壁注浆隔水层破坏,形成膏上灰岩带岩溶水涌水通道,岩溶水经井

壁泻入竖井。由于井壁坍塌,井内坍塌堆积物厚达 80 m,顶部埋深 140 m,坍塌堆积物对井筒积水下渗进入巷道产生阻隔作用,形成泥水混合物经竖井底部马头门蠕动径流到 2 号生命探测孔,厚度达到 1.4 m,待救矿工数天无法接近 2 号生命探测孔(图 7、图 8),无法获得生存保障物资。

在持续疏干排水的情况下,4号井筒仍有积水通过80 m厚的坍塌堆积物以泥水混合物的形式渗漏进入巷道,威胁待救矿工安全。为此,在4号竖井坍塌堆积物顶部淤泥层中注入水玻璃和水泥浆混合物,混合物快速凝固,形成10 m厚的人工隔水层,阻止井筒上部岩溶水向下渗漏(图7)。堵水工程竣工后,井下被困矿工随即报告巷道渗水停止,泥水混合物减退,威胁消除,取得立竿见影的效果。
