# 河北阜平县石滩地村危岩体变形破坏模式及稳定性分析

**摘要:** 石滩地危岩体自 20 世纪 20 年代开始变形以来, 于 2016 年 7 月 19 日再次发生崩塌灾害, 坡体危岩体变形具有加剧的趋势, 严重威胁坡脚处石滩地村安全。基于野外调查和勘测, 结合已有资料, 研究了石滩地危岩体变形破坏模式及稳定性。研究表明: 石滩地村西侧危岩体变形范围大, 可划分为三个危岩体区及 7 个危岩体带。危岩体崩塌破坏模式表现为滑移式、倾倒式、坠落式三种类型, 其中南部、中部危岩体以倾倒、坠落式破坏为主, 北部危岩体以滑移式为主。天然状态下危岩体处于基本稳定状态; 当遭遇强降雨或地震时, 危岩体处于不稳定或欠稳定状态, 易发生崩塌灾害, 相比于中、北部危岩体, 南部危岩体更易发生崩塌。

## Deformation failure mode and stability analysis of dangerous rock mass in Shitandi Village, Fuping County of Hebei Province

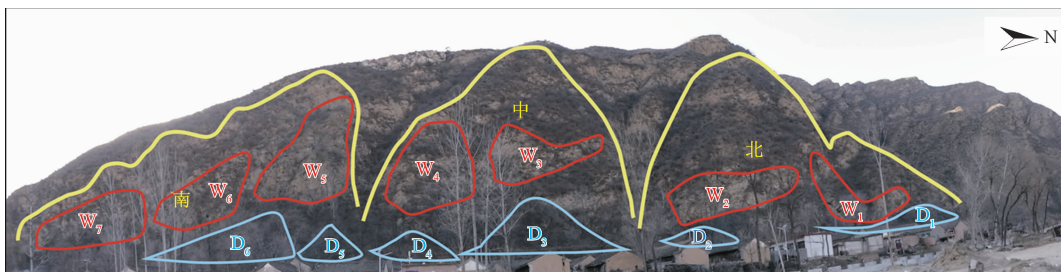
图 2 石滩地危岩体平面图

石滩地危岩体位于石滩地村石滩沟(沙河二级支流)右侧凹岸,距河道中心约 200 m。山坡走向为北西-南东,坡向北东 $75^{\circ}$ ,坡度 $50^{\circ}\sim 70^{\circ}$ ,坡体中前部为陡坎状地形,坡度 $70^{\circ}\sim 80^{\circ}$ ,坡高 33~107 m。坡体发育两条冲沟,将坡面分为北、中、南三部分(图 2),北侧危岩区宽 75 m,坡向 $85^{\circ}$ ,坡高 33~107 m,整体坡度约 $60^{\circ}$ ,以坡体中下部陡坎危岩为主,即 $W_1$ 、 $W_2$ 。坡脚发育 $D_1$ 、 $D_2$ 堆积体。中部危岩区宽 115 m,坡向 $71^{\circ}$ ,坡高 50~90 m,整体坡度约 $60^{\circ}\sim 70^{\circ}$ ,该危岩区在陡坎肩部处形成伞岩,在坡面中下部发育危岩带 $W_3$ 、 $W_4$ ,坡脚堆积 $D_3$ 崩积体。南侧危岩区宽约 200 m,坡向

$85^{\circ}$ ,坡高 52~103 m,整体坡度约 $70^{\circ}$ ,划分为三处危岩带,即 $W_5$ 、 $W_6$ 、 $W_7$ 。坡脚自北向南堆积 $D_4$ 、 $D_5$ 、 $D_6$ 崩积体。其中 $D_4$ 、 $D_6$ 崩积堆形成时间较早,表层植被发育, $D_5$ 为 2016 年 7 月 19 日降雨形成。

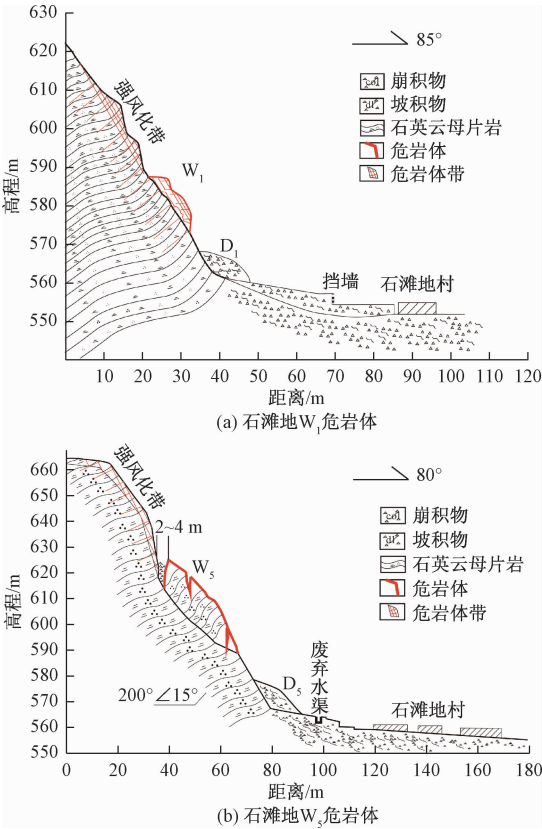
图 3 石滩地 W<sub>1</sub>、W<sub>5</sub> 危岩体剖面图

石滩地危岩体中 $W_1$ 、 $W_5$ 危岩体最为典型,威胁程度最大。危岩体浅表层卸荷裂隙发育,同时,受区域构造影响,北北东向节理发育,将岩体切割成大小不等的块体。在 $W_5$ 危岩体后壁形成宽 2~4 m,深约 10 m 的倒锥形拉裂槽,充填崩坡积碎石。由于岩体结构面十分发育以及风化作用强烈,导致岩体表层形成大量不稳定块体,在剖面上呈梭形、铲形、不规则多边形,表层强分化带深度约 3~5 m。在内外营力作用下经常发生规模不等的崩塌落石或滑塌现象(图 3)。

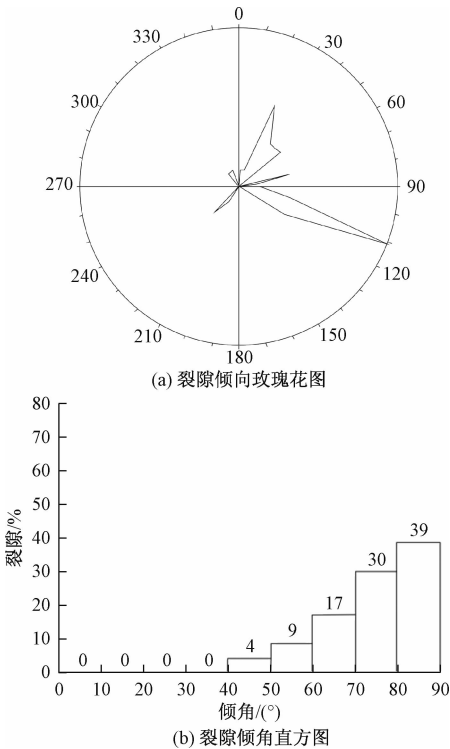
图 4 石滩地危岩体节理裂隙倾向玫瑰图及倾角直方图

石滩地危岩体的主控节理裂隙是在区域构造节理基础上产生的(图 4),主要受 NNE  $20^{\circ}$ (卸荷裂隙)、

NE 45°(卸荷裂隙)、SEE 100°~120°(构造裂隙)形成

的共轭“X”形裂隙与层理面相互切割形成危岩体。其中 NN E20°、NE 45°方向裂隙是沿构造节理进一步扩展而形成,后期在静水压力作用下,危岩体后缘往往形成拉裂缝,甚至贯通于整个危岩体,导致危岩体失稳滑移。

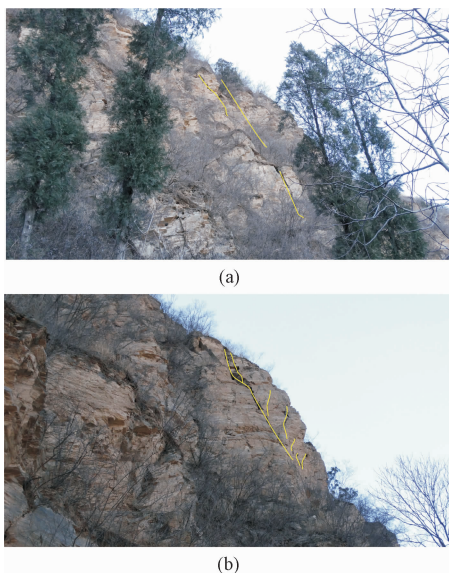
图 5 危岩体变形破坏特征

石滩地危岩体自 20 世纪 20 年代初开始变形,中间经过缓慢变形,在 60 年代,发生两次滑落崩塌,损毁 3 间房屋。2016 年 7 月 19 日强降雨期间,危岩体再次发生变形破坏,突发滑落崩塌,在坡脚处形成 D<sub>s</sub> 崩积堆,长 10 m,宽 15 m,堆积高度约 6 m,堆积体积约 190 m<sup>3</sup>,距民房 1.5 m。此次变形破坏主要发生在南部危岩体,危岩体顶部形成主控拉裂缝(图 5(a)),宽度逐渐增加,危岩体本身发育一系列与后缘裂缝相交呈羽状分布的次级裂缝(图 5(b)),在自重与静水压力作用下,后缘拉裂缝与次级裂隙扩张贯通,岩体失稳崩塌。

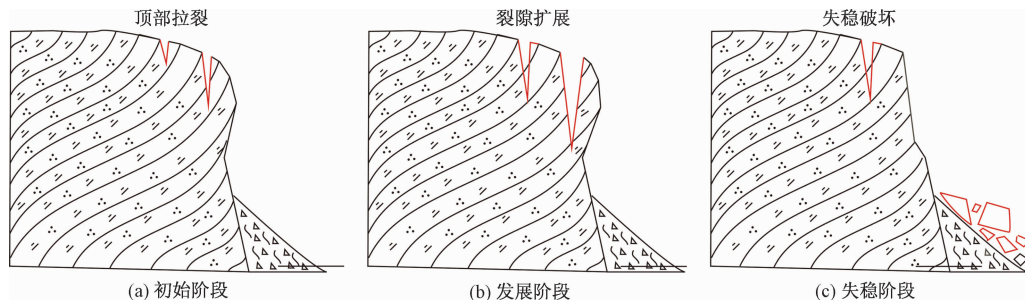
图 6 倾倒式危岩体成因模式图

石滩地倾倒式危岩体坡顶高陡,区域构造节理与卸荷裂隙发育(图 6a)。强降雨或暴雨时,雨水渗流进入裂隙,随着水头增高,裂隙水发生水楔劈裂作用,致使岩体后缘裂缝向两侧和深处逐渐扩展(图 6b);岩体在自重力下向临空面方向倾斜,后期在强降雨或区域地震波作用下发生倾倒失稳(图 6c)。

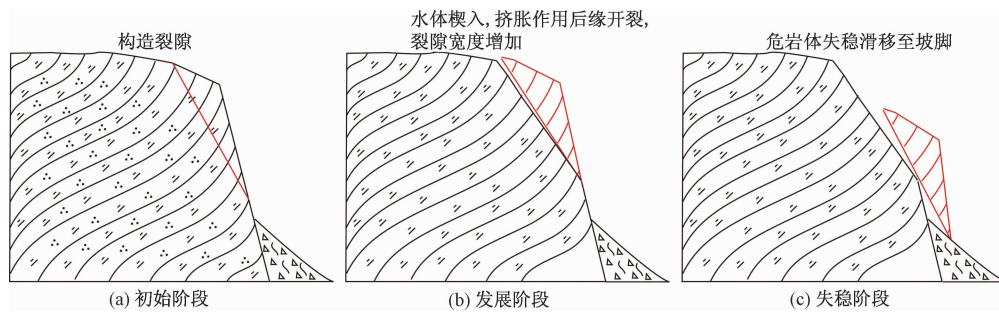
图 7 滑移式危岩体成因模式图

滑移式危岩体初始变形是由于顺坡面的卸荷裂隙发育,坡顶中上部形成楔形岩块(图 7a)。其后遭遇降雨,雨水楔入裂隙,对裂隙产生劈裂、挤胀作用,使裂隙向两侧与深部扩展(图 7b),在楔形裂隙底部形成应力集中带,楔形体底部剪切力增大。同时,由于雨水入渗裂隙带,使其摩擦系数减小,节理或裂隙面抗剪强度降低,楔形体岩体在自重作用下发生剪切变形,沿卸荷裂隙面向下产生滑移(图 7c)。这种模式下的岩体往往受顺坡向的结构面控制,岩块总体完整性较好,坡度相对较缓。

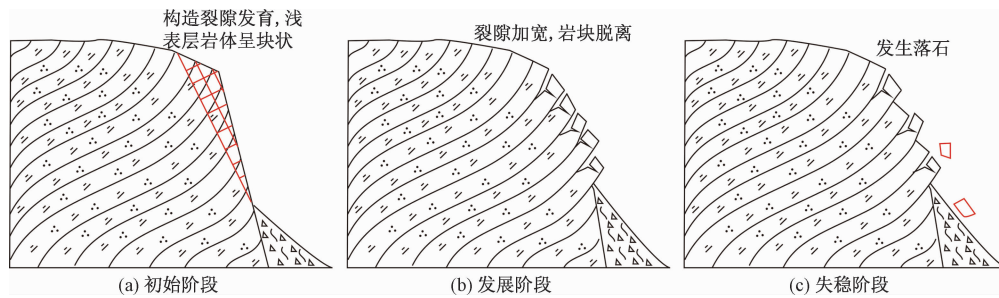
图 8 坠落式危岩体成因模式图

石滩地危岩体呈薄板状,当斜坡临空面节理裂隙发育时,遭受强烈风化作用,岩体破碎,完整性差,呈不规则四面体状(图 8a)。处于高陡斜坡顶部的破碎岩块在水的劈裂、挤胀作用下形成突出的危岩块体(图 8b);同时,在危岩块体下部形成临空面,岩块丧失支撑力,易发生崩塌落石(图 8c)。

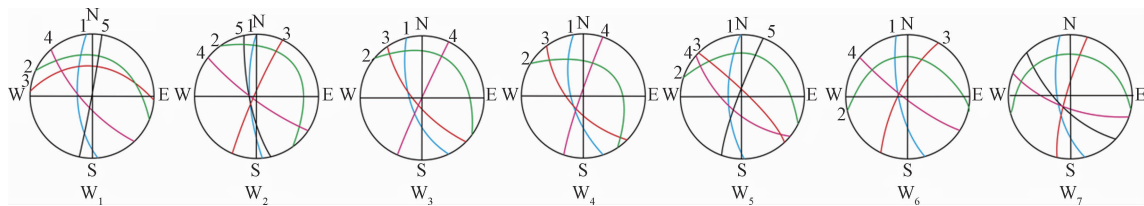
图 9 赤平投影图

根据现场测量的石滩地危岩体的节理裂隙产状,应用赤平投影法对该边坡进行稳定性分析<sup>[13-15]</sup>。各位岩体赤平投影结果如图 9 所示。评价结果见表 2。

图 9 中 1、2 为坡面与片麻理产状,3、4、5 代表危岩体节理裂隙产状(表 1),从各危岩体赤平投影分析显示,天然状态下,危岩体  $W_1$  为不稳定, $W_2$ 、 $W_4$  为稳定-欠稳定, $W_3$ 、 $W_5$ 、 $W_6$ 、 $W_7$  为基本稳定。

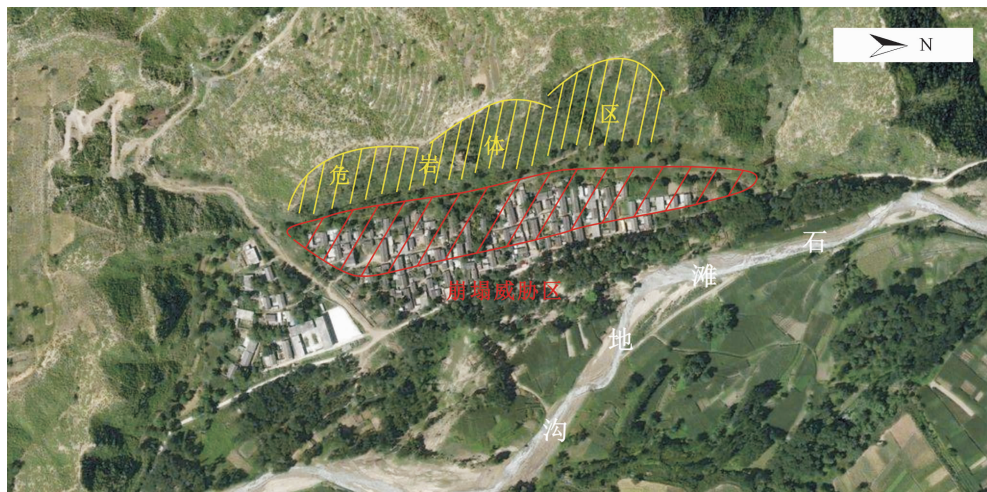
图 10 危岩体威胁区

为确定崩塌区对石滩地村的威胁范围, 选取南、中部危岩体进行落石试验, 计算最大水平运动距离, 根据能量守恒与动能定理, 共选定 7 处进行落石试验, 落距分别为 20 m、30 m、35 m、60 m、80 m、60 m 和 60 m。这里选取 80 m 作为危险区划定范围, 同时设定 20 m 的缓冲区。若发生崩塌及时向南方向撤离 (图 10)。
