# 四川汉源康家坡滑坡形成机理与滑坡—堰塞坝—泥石流灾害链分析

王涛,王嘉昆,潘冬

(四川省地质矿产勘查开发局207地质队,四川乐山 614000)

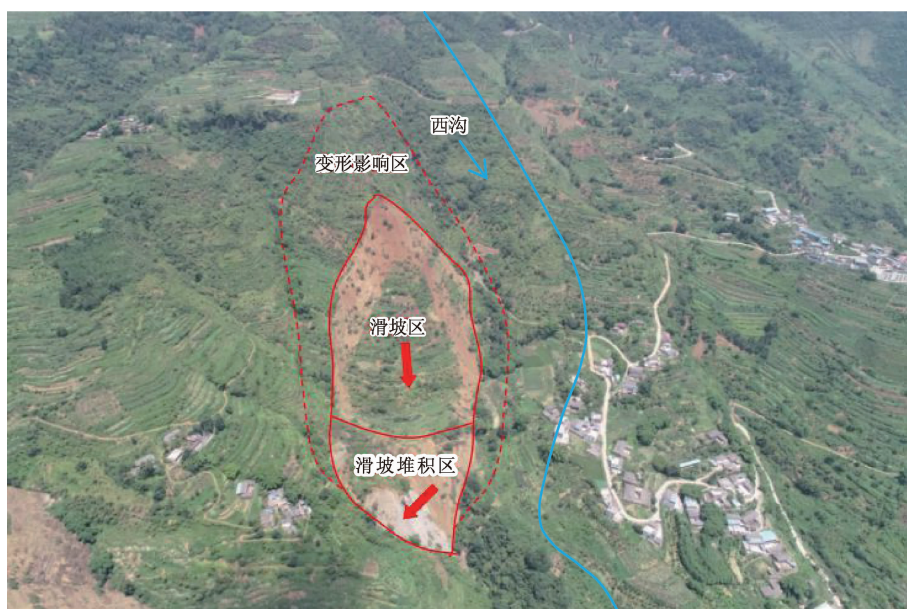
图 1 康家坡滑坡全貌图

2018 年 8 月 6 日 12 时左右,汉源县富泉镇向明村 3 组附近村民听到轰轰巨响,对面一自然山体斜坡中下部突然发生滑坡,持续时间约 3 min,滑坡后漫天扬尘。滑坡致 1 人失踪,近  $6.70 \times 10^3 \text{ m}^2$  耕地被毁,威胁西沟对岸 10 户 36 人及下游水厂(图 1、图 2)。

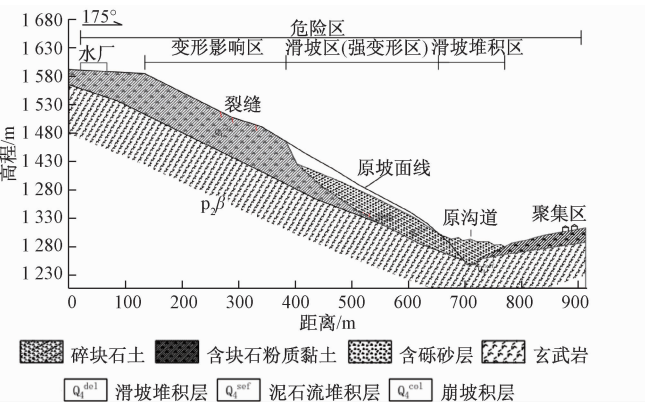
图 3 康家坡滑坡纵剖面图 A-A'

滑坡前缘剪出口位于坡脚沟岸岸坡,滑坡启动后,运动过程大体可概括为二个阶段,第一阶段沿 175°主滑方向快速滑动,在左岸受阻后转向沿 240°方向滑向沟对岸,前缘缓坡耕地形成鼓丘,并将斜坡右侧坡体挤压变形,滑坡堆积体在主沟道内形成堰塞坝(图 3)。

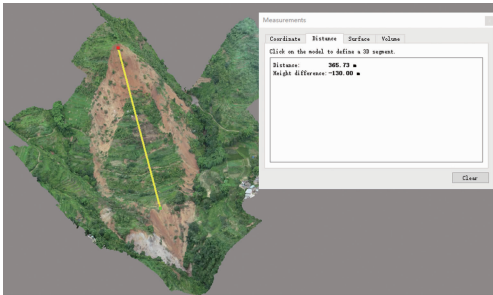
图 4 三维建模

由于滑坡滑动后后缘仍处于持续变形阶段,加之地形高陡,为准确计算康家坡滑坡体积,采用无人机航飞生成 1:10 000 正射影像图,建立三维模型(图 4),测得滑坡平均宽 140 m、纵向长 390 m、平均厚度约 30 m,体积约为  $1.50 \times 10^6 \text{ m}^3$ ,属大型土质滑坡。滑坡前缘为西沟主沟,原沟床宽约 5 m,汛期沟内有少量流水,最大洪水流量约  $2 \text{ m}^3/\text{s}$ ,主要受大气降水及地表水补给,枯期断流。滑体由西沟右岸岸坡陡坎处剪出,堆积体已滑至沟道内,形成堰塞坝,沿沟长 220 m、顶宽 170 m、高 20 ~ 50 m,沟道被完全堵塞,滑坡堆积体上游沟道已基本被滑坡散落体填满,仅余约  $2 000 \text{ m}^3$  库容。

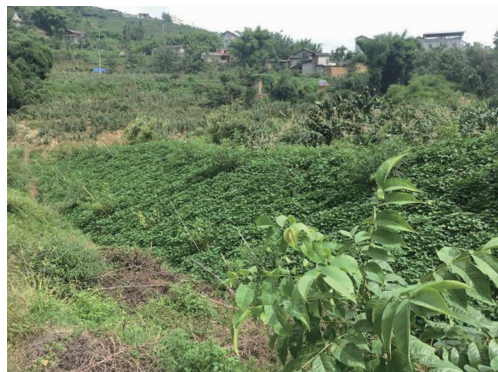
(4)地层结构:康家坡滑坡滑体为松散堆积物,厚度 10~30 m,为碎块石土,结构较松散,透水性较强,有利地下水的入渗,土体易软化、易变形;滑床为二叠系中统峨眉山玄武岩,暴雨期或持续降雨期,降雨下渗至松散土类与基岩接触面时,由于透水性的差异,可能会在基岩面产生浮托力,因此推测土层与基岩接触面是滑坡的控滑结构面(图 5、图 6)。

图 5 前缘耕地损毁情况

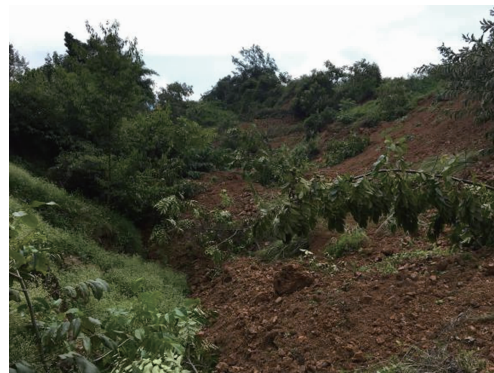
图 6 滑坡堆积体堵塞沟道

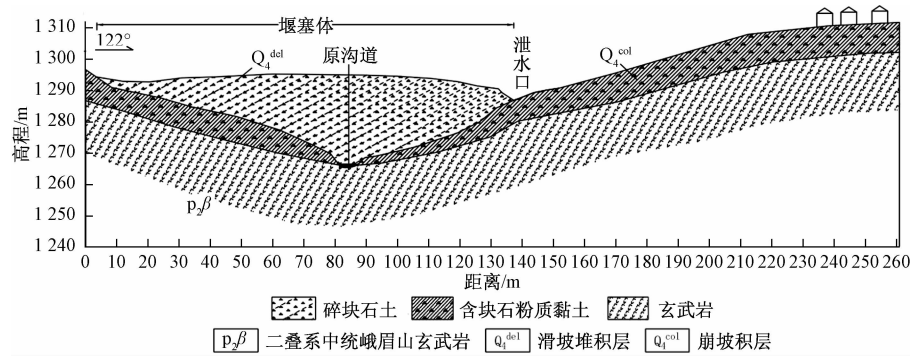
图 7 堰塞坝横截面图 B-B'  
Fig. 7 The transverse section map of the dam B-B'

滑坡堆积体将沟道完全堵塞,仅左侧低洼处有一“V”型自然泄水通道,底宽 1 m、深 2 m、顶宽 3 m,最大出流量约  $2.5 \text{ m}^3/\text{s}$ ,堰塞坝以上至沟源分水岭汇水面积约  $0.31 \text{ km}^2$ ,沟长 1.96 km,沟床平均纵比降 211‰,最大 1h 降雨量为 39.2 mm(2004 年 8 月 3 日)(图 7、图 8)。查阅《四川省水文手册》,采用中国水利水电科学研究院推荐的推理公式计算坝前最大洪峰流量:

块石,天然堆积坝坝体透水性较差。因此,堰塞坝整体溃决的可能性较小,以浅表层“溢流溃决”破坏方式为主<sup>[7]</sup>,溢流过程中伴有侧蚀、底蚀作用,可能形成夹砂洪流或小型泥石流。堰塞坝下游坡比接近 1:1,上游坡比 1:2.8,一般心墙堆石坝上下游坡为 1:1.8~1:2.5(极端为 1:1.3)<sup>[8]</sup>,上游坝体较稳定,坝体下游属于不稳定坡比,稳定性较差。但由于堰塞坝体积较大,结构均一,堰塞体整体沿沟床滑动的可能性小,主要表现为下游坝体产生小规模滑塌。

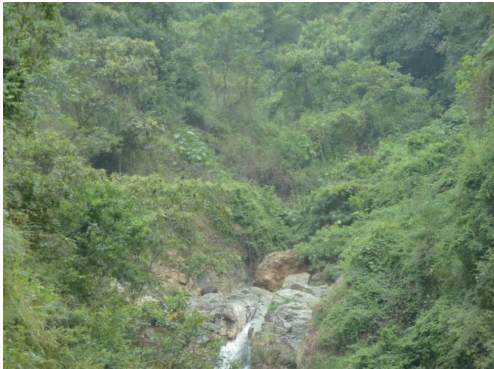
图9 清水区  
Fig.9 Water area

康家坡滑坡所处的西沟原本就为一条高频泥石流沟,基本上每年都爆发泥石流,相关单位一直严加防范。滑坡位于西沟中上游形成区,如前所述,滑坡形成的堰塞坝溃坝的可能性较小,但由于体积巨大,可持续为泥石流的爆发提供丰富物源。西沟主沟全长约 5.3 km,平均纵坡降为 206‰,汇水面积约 4.2 km<sup>2</sup>。主沟上段(高程 1 700~1 900 m)为清水区(图 9),平均坡降 170‰,沟道两侧表层为崩坡积层,底部为基岩,沟道内大部分基岩出露;中段纵坡降增大(高程 1 100~1 700 m),该段为形成区及流通区(图 10),平

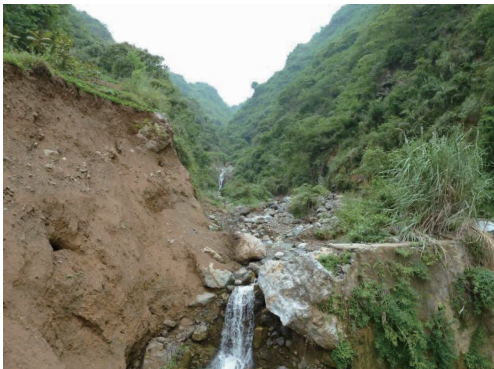
图10 形成流通区  
Fig.10 Forming and passing by area

均坡降约 300‰,该段沟道两侧及沟道内玄武岩出露,岸坡高陡,滑塌现象较为突出,沟床内有少量泥石流堆积物;下段沟道纵坡变缓(高程 820~1 100 m),平均坡降约 168‰,该段为泥石流堆积区(图 11),沟道内主要为泥石流堆积物,堆积厚度 5 m 以上,堆积物主要为块石、碎石土和角砾土。

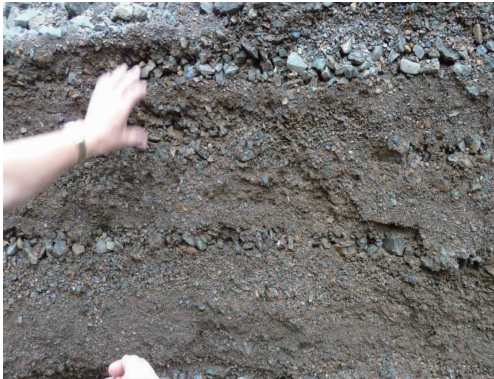
图12 泥石流堆积层  
Fig.12 Accumulation horizon of debris flow

物源量约 $2.00 \times 10^6 \text{ m}^3$ ,动储量约 $5.00 \times 10^5 \text{ m}^3$ ,近期可能参与物源量 $7.00 \times 10^4 \text{ m}^3$ 。主沟近期可能参与泥石流活动总物源量约 $5.00 \times 10^4 \text{ m}^3$ ,1#支沟近期可能参与泥石流活动总物源量为 $2.00 \times 10^4 \text{ m}^3$ (图12)。
