# 某高速公路隧道洞口错落体变形原因与治理措施分析

张乾翼, 赖国泉

(中铁西北科学研究院有限公司, 甘肃 兰州 730000)

## Analysis of deformation and controlling measures of a cut slope at a highway tunnel portal with faulted rock mass

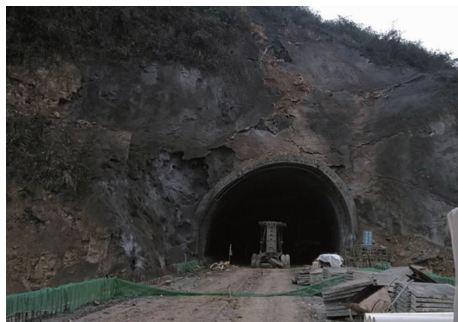
某隧道出口位于一错落体上, 隧道施工期间在穿越错落体时由于围岩比较破碎, 自稳能力差, 隧道出现多次冒顶。其中较大的一次冒顶地表形成一个面积约 175 m<sup>2</sup> 的陷坑, 隧道开挖后在初支之后加上护拱, 变形还是比较严重, 经测量洞内初支变形个别断面已经达到 70 cm, 特别是洞口导拱变形比较严重, 随时有垮

塌可能(图1)。对此,设计单位根据地勘资料及错落体的特征,提出了对隧道仰坡采用抗滑桩+刷方+截排水综合治理措施,经过一系列的工程措施后,隧道最终成功贯通。

图1 左线隧道受挤压变形

左线右侧挤压变形明显,主要原因为左线开挖形成临空面后,坡体向临空方向产生变形,加上坡体岩层较为破碎,隧道埋深较浅,土压力不均匀使得隧道产生偏压破坏,因此在左线右侧设置一排D型抗滑桩进行防护,阻止坡体继续向左洞变形,确保隧道的安全。D型抗滑桩截面 $2\text{ m}\times 3\text{ m}$ ,桩长 $30\text{ m}$ 。见图6工程布置平面图。

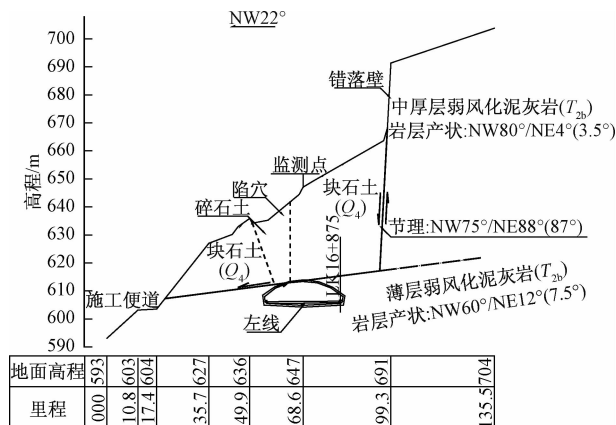
区内表层被残坡积粉质黏土及碎、块石土( $Q_4^{dl+el}$ )覆盖,下覆三叠系中统巴东组第三段( $T_2^3b$ )泥灰岩,岩层产状为NW60°~80°/NE4°~12°控制错落体底界,岩体构造节理裂隙较发育,主要发育有三组:①产状NE5°/NW87°,微张,节理面平直,无填充物,节理间距0.3~0.8 m,延展0.5~1.0 m,控制错落体东侧界;②产状NW16°~20°/NE68°~88°,微张,节理面平直,无充填物,节理间距0.5~0.8 m,控制错落体西侧界;③产状NW75°~88°/NE88°,微张,节理面平直,无充填物,节理间距0.5~1.0 m,控制错落体南侧界(图2)。

该区内的岩层坡体结构为上硬下软的基座式结构,即顶部为中厚层的泥灰岩、下部为薄层易风化的泥灰岩,抗风化能力较弱。由于地质构造等作用,坡体内形成近东西向,倾角近乎直立的节理切割完整和破碎

图2 古错落地质断面图

岩石。加之,薄层泥灰岩岩层倾向临空面,在形成长期风化剥蚀、地下水浸润、老沟槽水流的冲刷等作用后发生错落,形成目前的地貌形态。

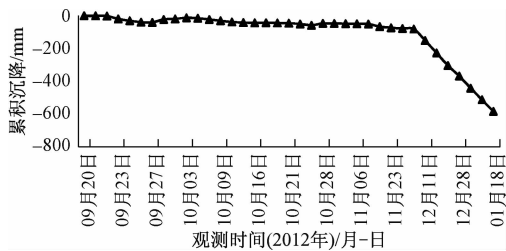
在坡体产生变形后,施工单位在坡体上布设了多个地表位移监测点,根据监测资料来看,坡体在9月底10月初有较大的变形(图3)。随后变形趋于稳定,至12月中旬变形再次加剧,直至2013年1月18日变形仍在发展。从监测资料分析:2012年年底至2013年年初的变形量明显增大,变形量最大的10#监测点累积垂直位移已达605 mm,变形方向则明显偏向坡体临空方向,即与坡面倾向接近,约NW22°。

图 3 典型监测点累计沉降—时间曲线

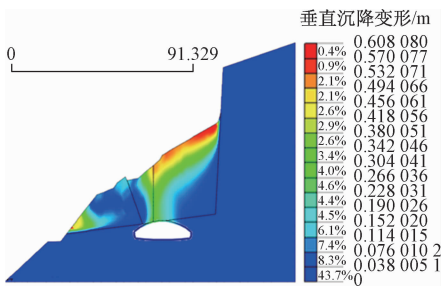
由图 5 分析可知,该隧道开挖引起的主要变形区域在隧道顶及靠近错落壁的地表范围,2012 年年底至 2013 年年初为隧道穿越错落体时间段,变形量明显增大,累积垂直位移最大 605 mm,计算结果中最大垂直位移达 608 mm,数值模拟结果与现场监测变形情况相吻合。若继续开挖隧道,对隧道不进行强有力的支撑,隧道的变形将持续增大,可能导致计算模型中出现的

图 5 垂直沉降变形云图

情况,整个隧道顶出现整体下错的破坏。

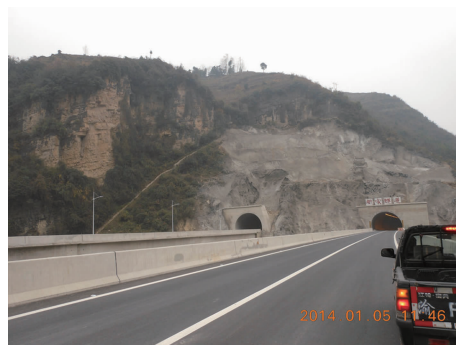
图9 治理后隧道出口外貌

施工方较好地执行了设计方案,截止2013年6月,隧道出口穿越错落体段已顺利完工,且通过监测数据显示坡体处于稳定状态,表明设计方案合理可行见图9。
