# 上向弯曲双向槽孔排渗管技术在新厂沟尾矿库的应用

## Application of up-curved two-way hole-slot drainage tube technology into the Xinchanggou tailings dam

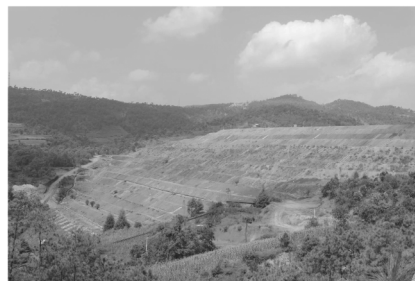
图1 新厂沟尾矿库现状

新厂沟尾矿库属于山谷型尾矿库, 位于四川省会理县拉拉铜矿矿山东南3.0km的纳家湾沟谷内(图1)。该尾矿库于1992年设计, 1993年建成并投入使用。设计采用上游法堆坝方式筑坝。初期坝为透水堆石坝, 初期坝高为29.8m, 堆坝坝高为50.0m(标高+2020m)。尾矿库全库容为 $1004 \times 10^4 \text{ m}^3$ , 有效库容为 $880 \times 10^4 \text{ m}^3$ , 尾矿库为三等库; 尾矿坝堆积坡度为1:4.0; 尾矿库采用两套直径0.6m的圆形钢筋混凝土排水管以及钢筋混凝土排水斜槽的排洪方式排洪。采用管道输送矿浆、坝前分散放矿。

(a) 尾矿库平面图

(b) 坝体坡面图

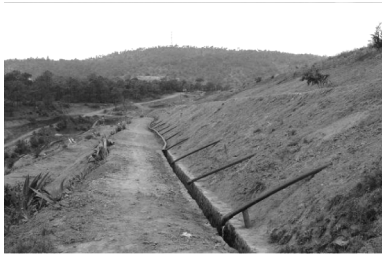
图 6 竣工后的第 8 级子坝处的排渗管

该项排渗工程是由经验丰富的专业队伍、采用DDW-320型非开挖水平定向铺管钻机、按照排渗工程设计进行工程施工的。工程于2009年7月26日开始施工,2009年10月10日竣工(图5、图6)。共实施完成60个钻孔,初期坝坝顶处14个,钻孔总长度2785.4m,第5级子坝处26个,钻孔总长度4278.1m,第8级子坝处20个,钻孔总长度3105.5m。
