# 福州晋安河驳岸稳定性分析及其治理

**摘要:** 伴随内河驳岸治理的兴起出现了一系列驳岸稳定问题, 究其原因主要是对驳岸稳定性的影响因素和加固机理认识不清。以福州晋安河驳岸为研究对象, 分析了内河驳岸稳定性的主要影响因素, 计算了不同工况下驳岸的稳定安全系数和加固效果。研究表明, 清淤、水位骤降及降雨造成的驳岸土体下滑力大于抗滑力是引起驳岸失稳事故的主要原因。采用坡脚反压、木桩加固、坡顶花管注浆是驳岸治理中有效的加固措施。研究成果可为内河驳岸治理提供借鉴和参考。

## Stability analysis and prevention of Jin'an River revetment in Fuzhou of Fujian Province

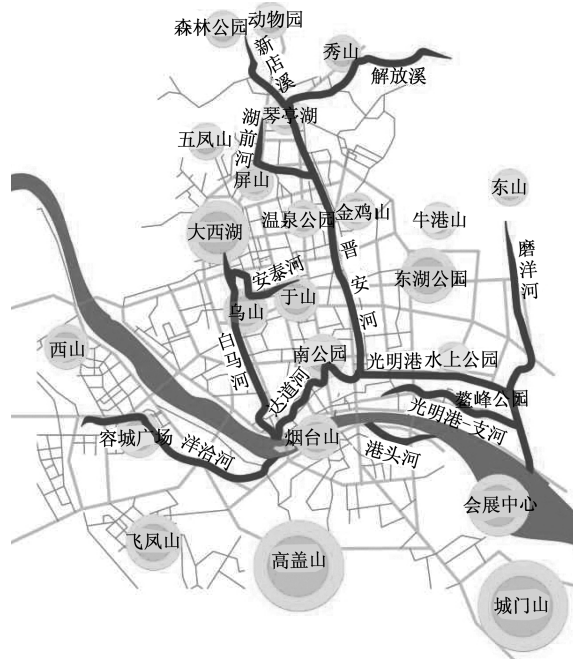
图1 福州内河水系图

晋安河现为福州市最长, 流域最大的城市内河。该段河流由北向南流, 沿途多为居民区及沿河公园。沿途有湖前河等7条河流直接汇入(图1)。该河北自东浦路接解放溪, 南经象园水闸至光明港, 长约6550m, 河面宽25~49m, 河水面积69.7km<sup>2</sup>, 最大排洪能力108m<sup>3</sup>/m, 河底标高2m。经1951~1953年、1959年、1974~1975年数次整治加宽, 可通行25t浅水汽轮。沿途有象园桥、雁塔桥、象园水闸, 两岸砌有石驳岸, 驳岸工程始于光明港(桩号JA0+000), 止于

Fig. 1 The inland river system of Fuzhou

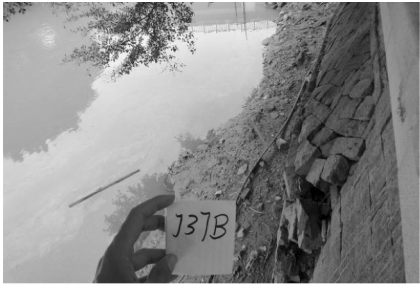
图 3 驳岸砌体破坏

驳岸砌体破坏是主要的破坏模式之一,主要表现形式有驳岸开裂、外鼓及驳岸被掏空等(图 3)。主要出现在砌筑年代较早的干砌毛(块)石驳岸中,具有范围较小、分布较分散、易出现渗水等特点。

(a)驳岸砌体外鼓

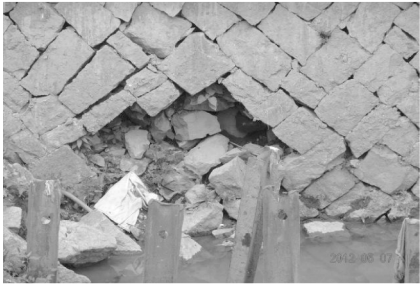
(b)驳岸砌体下部掏空
