# 新疆焉耆县七个星佛寺遗址结构病害分析

**摘要:**新疆焉耆县七个星佛寺遗址作为全国重点文物保护单位,经过1700多年的自然与人为破坏,遗址本体发育有多种病害,损坏坍塌严重。本文通过现场勘察和详细的资料搜集,总结出严重影响遗址安全的四种结构病害,并归纳和分析了其现状、成因及可能引起的进一步破坏,同时,提出了有效的保护加固措施。本文旨在说明结构病害严重威胁遗址稳定性,是加固保护工作的首要任务和当务之急,而非结构病害只需适当处理甚至不处理,以达到对土遗址本体“最小干预”的目的。

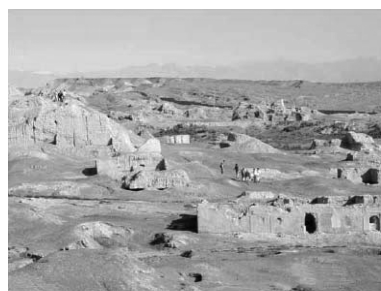
图2 遗址全景图

七个星佛寺遗址位于新疆巴音郭楞蒙古自治州焉耆回族自治县(图1),由地面寺院建筑和洞窟建筑两部分组成<sup>[1]</sup>,寺院残存大小建筑93处,分南、北两大部分,以遗址中部的泉沟为界,总面积约40300m<sup>2</sup>;洞窟残存11窟(图2)。

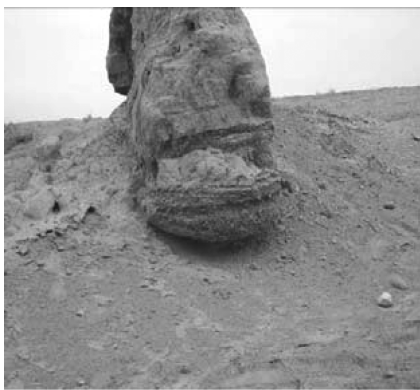
图3 墙体根部掏蚀

掏蚀部位多出现在墙体根部(图3),最大掏蚀深度达0.6m,掏蚀方向与地表水流走向一致。

掏蚀形成的根本原因是地表水溶解墙体根部土体中的可溶性盐,引起土体流失。集中降雨季节,周围及境内四条地表水系与雨水汇集,遗址区内地表径流充沛,地表水经由遗址根部时,土体中的可溶性盐溶解于水中,随水流流失。长期、反复作用下,墙体根部土体中可溶性盐不断溶解、流失,土颗粒间粘结力降低,最终崩解,剩余松散土颗粒中粒径较小者随地表水流失或被风吹走,粒径较大者则原地塌落,致使墙体根部出现掏蚀凹洞。在风和水流的共同作用下,掏蚀深度不断增加。

墙体根部掏蚀破坏了上部土体原有支撑,使其局部外凸、悬挑,成“头重脚轻”状。随掏蚀深度增加,墙体稳定性不断降低,极易引起进一步毁灭性破坏,可能发生的破坏形式有以下四种:

对遗址进行保护时,除对已掏蚀部位补砌加固外,还应阻断地表水,采用引流或砌筑小型挡水坝的方式,使地表水绕离遗址本体,保证墙体根部土体免受水流冲刷,从根本上避免掏蚀病害的发生。

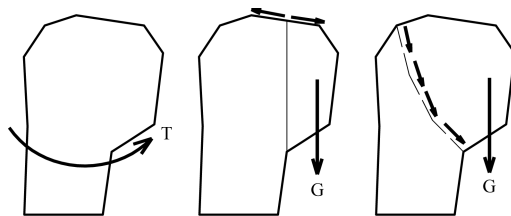
图4 扭转破坏、弯曲破坏和剪切破坏示意图  
(图中T表示扭矩,G表示悬挑部分自重)

力小,下部支撑不对称,极易产生扭转效应,下部较细部分某一危险截面被扭断(图4),致使上部结构整体倒塌。

(2)上部悬挑土体因无良好支撑,可能发生两种破坏:竖向截面突变处在弯矩作用下,上部拉裂,悬挑部分沿断裂面从整体脱离、滑落,发生弯曲型破坏(图4);上部土体在自重作用下,沿某一滑移面发生剪切破坏,楔形滑落(图4)。

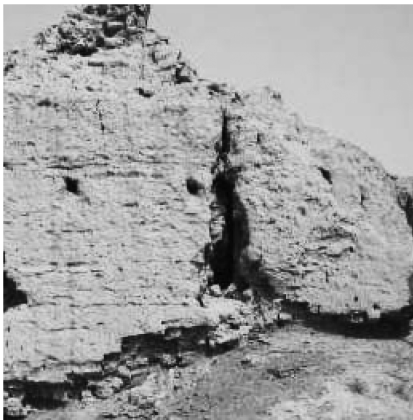
图 5 劈裂裂缝  
Fig. 5 Cleavage fracture

建筑形制保存相对完好的遗址单体表面偶见大型劈裂裂缝(图5),多为上下贯通式。部分裂缝中填有风化砂土,部分无填充,多为外宽内窄式,且裂缝断面土体酥松,强度较低。

劈裂裂缝形成原因主要包括以下五种:

(1)焉耆县气温年差和日差较大,佛寺遗址在长期、反复的温度应力、冻融作用下,内部出现微裂缝,并不断积累,逐渐发育到遗址表面,形成裂缝。

(2)原施工工艺裂缝——接槎缝、结构缝、施工缝等在外力长期作用下,继续向长度和深度方向发展,成为劈裂式裂缝。

(3)焉耆县蒸发量和降水量不平衡,年平均蒸发

量为年平均降水量的 18.5 倍,致使土体产生蒸发干缩裂缝。

(4)局部土体坍塌后,与之相邻土体因内力重分布而出现卸荷裂缝。

(5)地基不均匀沉降和地表振动产生的裂缝。

劈裂裂缝产生的根本原因是:土体内部拉应力超过土体的抗拉强度,致使相邻土体被拉裂。根据相邻土体所受拉应力的<sub>大小</sub>,可分别采取如表 1 所示的保护措施:

裂缝往往是坍塌或冲沟病害发生的条件<sup>[2]</sup>。随着裂缝的发育,外部环境对遗址的破坏逐渐深入土体内部,导致裂缝两侧相邻土体粘结性能降低,当粘结力降低到无法抵抗自重和外荷载作用所产生的拉应力时,局部土体将从整体掰裂。加固时,需根据裂缝大小采取相应的拉结措施(表 1),保证相邻土体具有足够的拉结力。

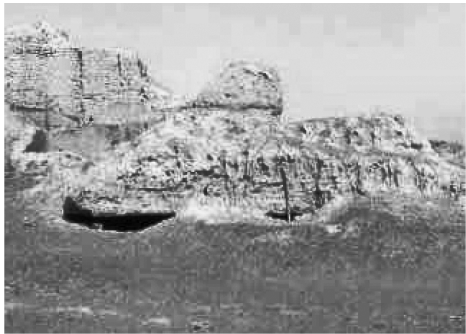
图 6 地表变形  
Fig. 6 Surface deformation

遗址地基或下卧土层因地表水汇集,局部湿陷,发生不均匀沉降(图 6),造成上部遗址本体出现裂

缝、整体下沉或局部倾斜。

遗址区内地表冲沟最大宽度达 1.3m,深达 1.2m,均为上宽下窄。地表水在破损土粒间的粘结性能降低,极易造成载体局部失陷,引起地表变形。遗址载体的稳定性直接决定上部遗址的安全,应给予足够重视。

为防止地表水汇集引起地表变形,可在遗址区回填部分冲沟,并根据现有地势走向砌筑水渠,做有组织排水。

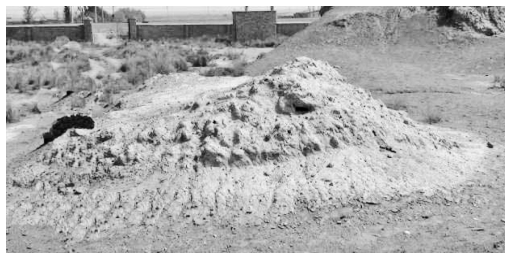
图7 整体坍塌

坍塌是七个星佛寺遗址最普遍的破坏形式(图 7)。各种病害相互促进,不断发育,但最终破坏形式均表现为坍塌。七个星佛寺遗址内,最大坍塌尺寸长达 3.5m,深达 2.5m。

坍塌破坏按形成原因可分为两种:强度破坏和失

稳破坏。小规模局部坍塌多属于强度破坏,大规模的整体坍塌多属于失稳破坏。

强度破坏主要是指局部土体抗拉或抗剪强度不足而发生的破坏。从现场看,盗洞是引起强度破坏式坍塌的原因之一。内部某一竖井式盗洞将上部土体基础局部削弱,盗洞上部土体在自重作用下易发生剪切破坏,引起局部塌方。同时,局部悬空、局部脱离、薄弱部位失效等都易引起局部坍塌。局部坍塌破坏了土体间的有效连接,降低了墙体的整体性和协调工作能力;同时,破坏了结构原平衡受力状态,剩余土体经内力重分布后,极易造成进一步不可预料的瞬间、严重破坏,甚至是整体倒塌。

失稳破坏是由于外界作用改变了遗址原有形态,引起局部或整体高宽比增大到超过稳定性允许的限值,水平荷载作用下,遗址因丧失稳定性而发生坍塌。整体坍塌破坏性大,修复难度高,且严重破坏了遗址原貌。

针对以上两种破坏形式,秉着“预防为主”的思想,分别采取不同的加固措施:对于局部强度破坏,可采用锚杆加固,将锚杆与土体组成复合体,二者共同承担外荷载和自重应力,大大增加原有土体的抗拉和抗剪强度,避免局部强度破坏;对于整体稳定性破坏,则应及时补砌、支护,还原遗址原有稳定结构形式,避免失稳。
