# 广州市白云区夏茅村岩溶地面塌陷特征及 致灾因素和风险分析

**摘要:**广州市白云区夏茅村岩溶塌陷地质灾害严重, 塌陷区内地质环境条件极其复杂, 隐伏灰岩岩溶土洞发育强烈, 溶洞、土洞规模较大, 且发育多层溶洞, 溶洞间相互连通, 岩溶塌陷区基岩面起伏较大, 高程变化剧烈, 第四系覆盖层厚度较大, 底部粉质黏土层土洞发育, 土体中规模巨大的土洞是产生岩溶地面塌陷的基础条件。基岩断裂构造带及其影响带范围内, 岩石破碎, 形成导水断层, 存在地下水迳流通道, 沿断裂带地下水循环活跃, 溶蚀强烈, 形成岩溶强发育带, 为岩溶塌陷的发生提供了良好的动力条件。区内楼房基础施工扰动了地下水和土洞间的平衡状态从而成为了地面塌陷发生的诱发因素。运用 7 项地质环境条件指标和 5 项经济人口指标分别定性评估岩溶地面塌陷的易发度和易损度, 并将二者叠加进行地质灾害风险评估。研究结果表明, 夏茅村潜在地质灾害风险大, 只有严格控制地下水动力条件, 才能避免再次发生岩溶地面塌陷。

## Karst collapse characteristics, disaster factors and risk analysis in Xiamao Village, Baiyun District, Guangzhou City

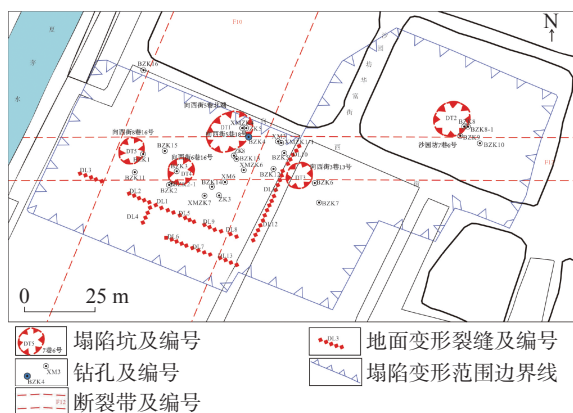
图 1 夏茅村岩溶地面塌陷坑及地面变形裂缝位置分布图

Fig. 1 Distribution of karst ground collapse pits and ground deformation cracks in Xiamao Village

2008 年 12 月 19 日 16 时,夏茅村向西街 5 巷 18 号开展房基勘探,钻孔将地下土洞打穿,受此影响向西街及沙园坊华富街发生大规模岩溶地面塌陷。据现场调查,共发育 5 个地面塌陷坑,分别位于向西街 8 巷 16 号、6 巷 16 号、3 巷 13 号、5 巷北端及沙园坊华富街 7 巷 6 号(图 1),其中向西街 6 巷 16 号房低层建筑全部沉入塌陷坑中,沙园坊华富街 7 巷 6 号房底部大半沉入塌陷坑中(基础为 10~13 m 桩基),5 巷北端塌陷坑面积最大,达 163 m<sup>2</sup>,其它单个陷坑面积为 70.4~86.0 m<sup>2</sup>,坑内均被水充填,水面距地面约 0.5 m,地下水没有流动迹象。

本次地面塌陷致使 8 幢房屋直接损毁,数十处房屋墙壁及地面出现变形和开裂,事故未造成人员伤亡,但影响范围较大约 5 000 m<sup>2</sup>。根据有关方面的鉴定,受本次岩溶地面塌陷影响损伤的村民自建房屋有 81 栋,建筑面积 23 308 m<sup>2</sup>。其中 38 栋房屋受到轻微损坏,其主体承重构件保持完好;15 栋住宅楼存在一般性损伤,主体承重构件少量损坏,围墙墙体稍有裂缝和地基基础有轻微不均匀沉降现象;2 栋房屋承重构件严重损坏,显著影响整体承载功能和使用功能,影响正常使用;18 栋住宅房屋属于危房,应立即停止使用;8 栋直接损毁。

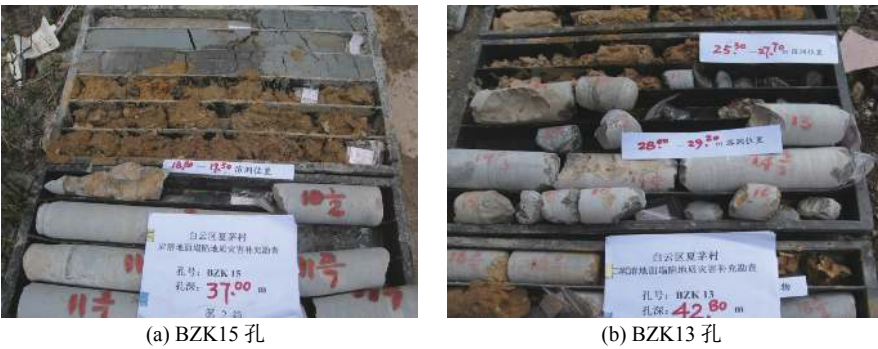
图 2 BZK15 孔岩面溶沟形态和 BZK13 孔岩面溶沟形态

Fig. 2 Rock surface karst ditch morphology of BZK15 and BZK13 hole

区内岩溶基岩面起伏剧烈,高程变化较大,基岩面发育的形态各异,有溶沟、溶槽、石芽、漏斗和溶脊等(表 1,图 2)。据钻孔资料显示,基岩面的溶蚀纹沟宽度 6~8 cm,深度 3~5 cm。基岩面的高程变化较大,相对高差一般 4.3~10 m,最大高差达 22.3 m,最大坡度高达 70°,局部地段存在突变性溶沟陡坎,如 BZK2 与 BZK2-1 两孔之间水平距离不足 1 m,岩面高差可达 3 m, BZK8 与 BZK8-1 两孔之间水平距离约 0.6 m,而高差竟高达 7.7 m。此外,在 XMZK4~XMZK1-1(四巷与五巷交界部位)两孔之间还有一条溶槽,宽 5.0~12.1 m,深 7.8~11.7 m,长约 13.0 m,向北北东方向延伸,其东侧存在一条溶脊,位于 BZK5~BZK12(三巷与四巷交界部位),溶脊走向北北东,脊背宽约 5~8 m,两侧基岩面坡度陡峭,约为 50°~70°。

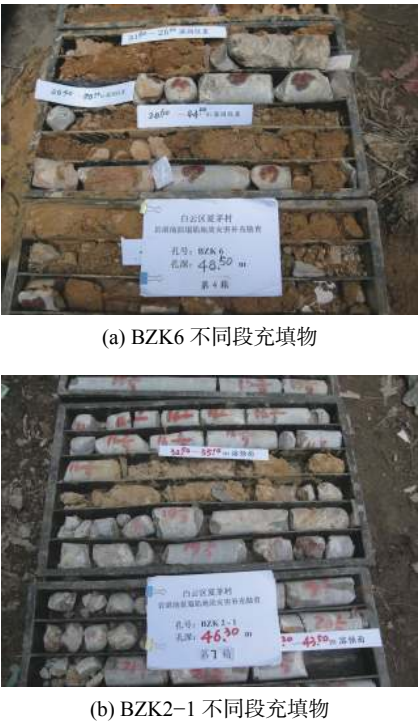
图 3 钻孔揭露岩溶发育特征

Fig. 3 Karst development characteristics exposed by borehole

个溶洞, 多层溶洞呈串珠状相连通, 单孔线岩溶率 10.22%~91.52%, 岩洞埋深普遍在 18.0~30.0 m。溶洞的顶板厚度一般 0.2~2.6 m, 较薄, 溶洞一般都漏水、大多数为半充填状, 少量全充填状, 很少见未充填的溶洞。溶洞充填物一般为砾质粉质黏土, 砾石的成分较杂, 有石英砂岩、灰岩和铝土质岩等, 砾径 0.2~10 cm, 土质以软塑为主, 少数为可塑(图 3)。

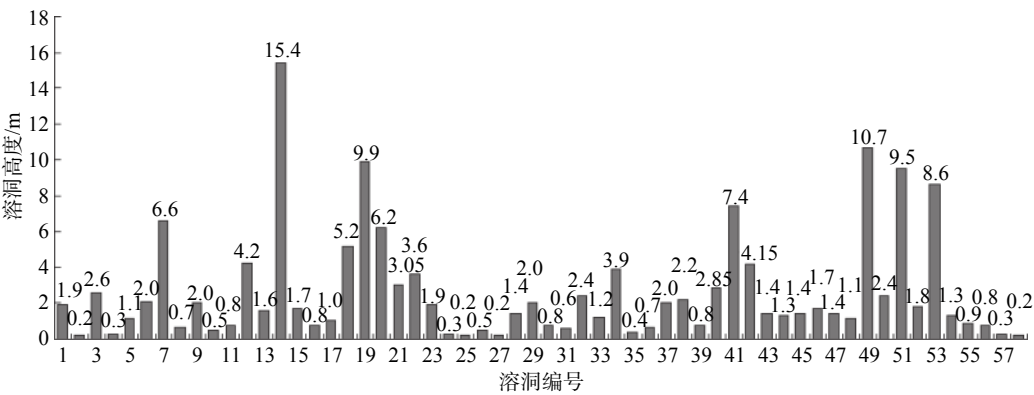
图 4 溶洞洞径高度分布图  
Fig. 4 Distribution of cave diameter and height

据钻探施工所揭露的 58 个溶洞情况显示, 溶洞高度一般为 0.5~9.5 m, 最大高度可达 15.4m(编号 14), 最小的高度为 0.2 m, 高度 0.2~4 m 的最多, 占总量的 50%, 其中 0.2~2 m 的占 38%, 2~4 m 的占 12%。溶洞规模分布情况见图 4。

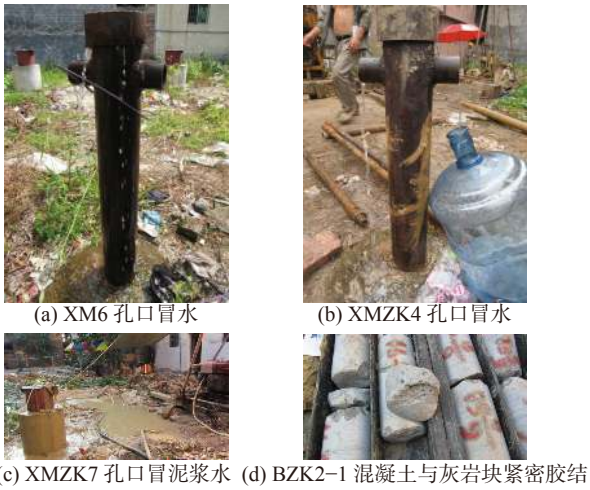
图 5 钻孔连通情况反映  
Fig. 5 Reflection of borehole connection

钻探施工过程中, 当实施 BZK5 孔钻进时, 附近岩溶裂隙水监测孔水位突然下降了 1.68 m, 这说明地下的溶洞存在连通性。当施工 BZK12 钻孔至 36.5~37.3 m 溶洞时, 发生了严重的漏水导致无法施工, 而相邻的 XM6 号 CT 孔口冒水(图 5), 同样说明了两孔之间溶洞是连通的。在施工 BZK13 钻孔至 28.0~29.2 m 段溶洞时, 孔内严重漏水, 难以施钻, 而相邻的 XMZK4

号 CT 孔口冒水(图 5), 同样说明两孔之间的溶洞是连通的。在施工 BZK14 钻孔至深度 23.8~24.60 m 溶洞段时, 孔内发生了严重漏水, 而相邻的 XMZK7 号 CT 孔口先冒清水, 后冒泥浆水(图 5), 说明两孔之间溶洞的连通或两孔打到的溶洞为同一溶洞。此外, 在 BZK2-1 孔钻至深度 31.40 m 时, 可见有人工混凝土块与灰岩胶结紧密, 说明该孔溶洞与外围岩溶系统相连通(图 5)。

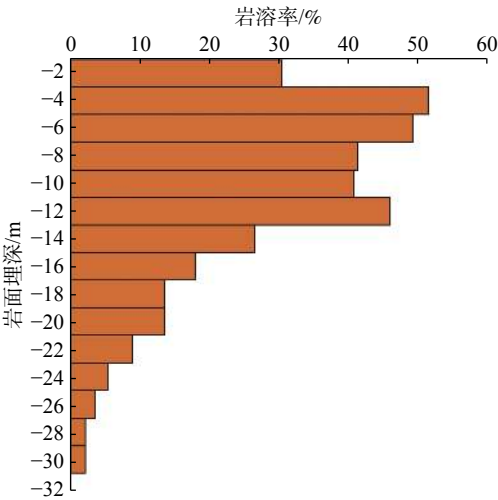
图 6 线岩溶率随岩面深度变化图  
Fig. 6 Variation of line karst rate with rock surface depth

0.40~3.30 m, 占总数的 81%, 少数首层溶洞顶板厚度大于 5 m, 占比为 14%。岩面以下即基岩埋深 15 m 以内的岩溶最发育, 其线岩溶率达 26.43%~51.43%(图 6), 多层溶洞发育的特征也反映了广花断陷盆地地壳的间歇性沉降。

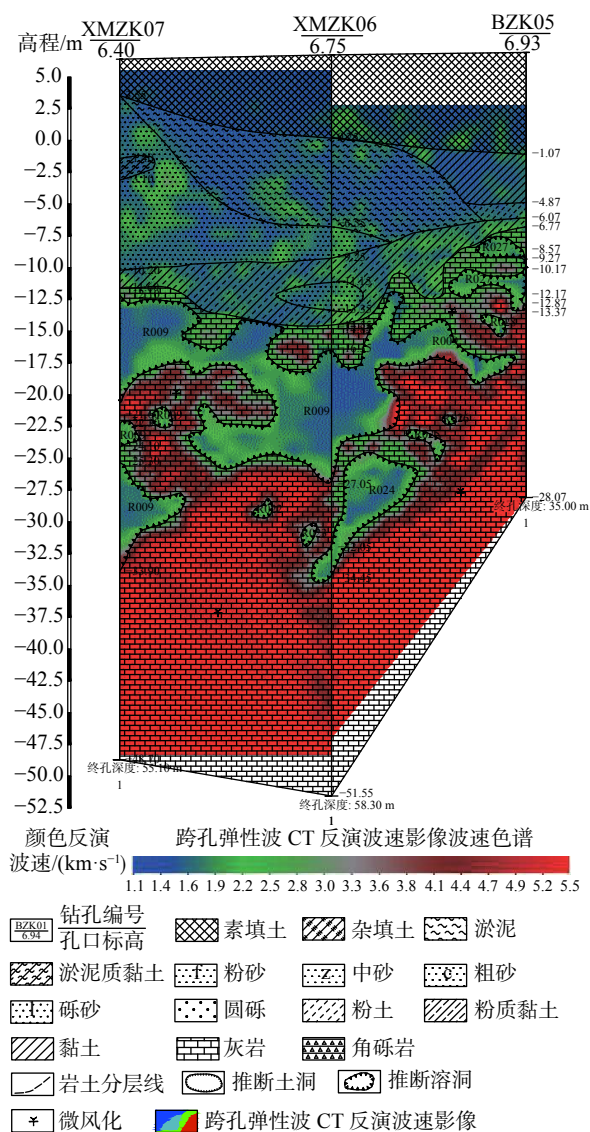
图7 研究区跨孔弹性波CT反演波速影像

Fig. 7 Cross hole elastic wave CT inversion wave velocity image in the study area

从研究区跨孔弹性波 CT 反演波速影像(图 7)可看出, 岩溶极为发育, 溶洞规模大小不一, 空间分布形态极不规则。据物探专项调查, 跨孔弹性波 CT 法完成了 29 对剖面, 按实际位置粘贴成 17 条物探测线, 发现了 70 处低速异常, 通过测线相对位置推断出了 43 个溶洞, 2 个土洞, 溶洞顶板高程在 -6.86~-37.44 m, 洞底高程范围在 -10.14~-36.61 m, 其溶洞规模大小不等, 溶洞宽度一般都在 10 m 以内, 占总数的 80%, 溶洞高度一般小于 10 m, 占比达 76.3%, 最大溶洞达 31 m(宽)×22.1 m(高), 溶洞为半填充或全填充砂及黏性土, 半充

填溶洞占总数的56%,在重点勘查区推断的土洞和溶洞中,编号T002的土洞最大(洞高和水平半径都在10 m以上);编号R001、R005和R009的溶洞规模较大,其中R009溶洞最大(垂向和横向都延伸了20 m以上)。

跨孔弹性波CT法推测的溶洞和土洞基本接近实际地层情况,部分溶洞相互连通,部分溶洞应该与土层相连,形成陡坎或“鹰嘴”。该方法揭示的岩溶发育情况更为真实,是本区岩溶探测较好的方法之一。
