## 静宁县田堡调蓄水池滑坡成因及稳定性分析

**摘要:** 2020年9月18日, 甘肃省平凉市静宁县四河镇田堡村田堡调蓄水池左岸发生滑坡, 滑坡长180 m, 宽240 m, 体积 $48.5 \times 10^4 \text{ m}^3$ , 主滑方向 $191^\circ$ , 为黄土-泥岩老滑坡的复活。滑坡破坏已开挖的边坡和公路路基, 严重威胁田堡调蓄水池的正常建设。通过现场勘查、岩土试验和计算等工作, 对田堡调蓄水池滑坡形成的地质条件、滑坡基本特征及滑坡成因进行了探讨, 并采用简化Janbu法对滑坡稳定性进行分析。研究发现, 滑坡形成条件主要为老滑坡地质基础、坡体前缘开挖、持续性强降雨三个方面, 即坡脚大规模开挖和强降水的共同作用下, 引发老滑坡的复活滑动。稳定性计算结果表明, 在坡脚开挖后坡体滑动前, 暴雨条件下坡体稳定系数小于0.98, 处于失稳滑动状态, 滑动后各工况稳定系数小于1.05, 处于不稳定一欠稳定状态。

## Causes and stability analysis of the landslide at Tianbao Reservoir in Jingning County, Gansu Province

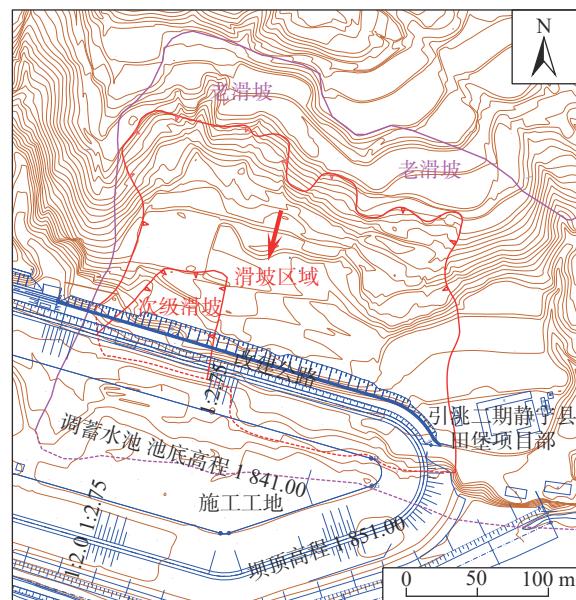
图1 研究区平面图

Fig. 1 Study area plan

研究区位于甘肃省平凉市静宁县四河镇席家河左岸斜坡地带, 为引洮供水二期工程覆盖地区(图1)。

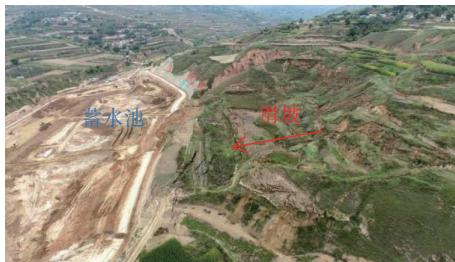
图 2 田堡调蓄水池滑坡照片

滑坡位于席家河北岸斜坡地带, 平面形态呈不规则四边形(图 2), 南北平均长 180 m, 东西宽 240 m, 面积  $4.32 \times 10^4 \text{ m}^2$ , 滑体厚 3.0~18.0 m, 平均 11.2 m, 体积  $48.5 \times 10^4 \text{ m}^3$ , 滑坡主滑方向 191°(图 3)。滑坡后缘高程 1 900~1 908 m, 东侧前缘高程 1 842 m, 西侧高程 1 850 m 左右, 前后缘高差约 58 m, 平均坡度 15.8°。

Fig. 2 Photo of the landslide at Tianbao Reservoir

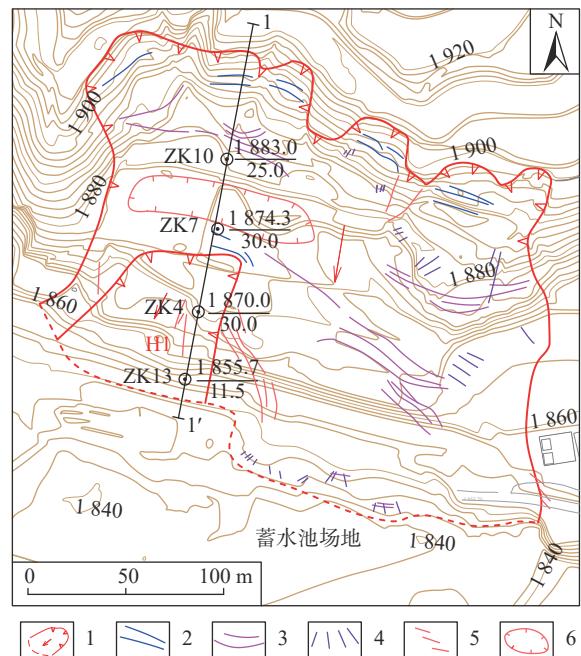
图 3 滑坡勘查平面图

Fig. 3 Plan view of the landslide investigation

- 1—滑坡周界 ; 2—拉张裂缝 ; 3—鼓胀裂缝 ; 4—扇状裂缝 ;
- 5—剪裂裂缝 ; 6—滑坡洼地

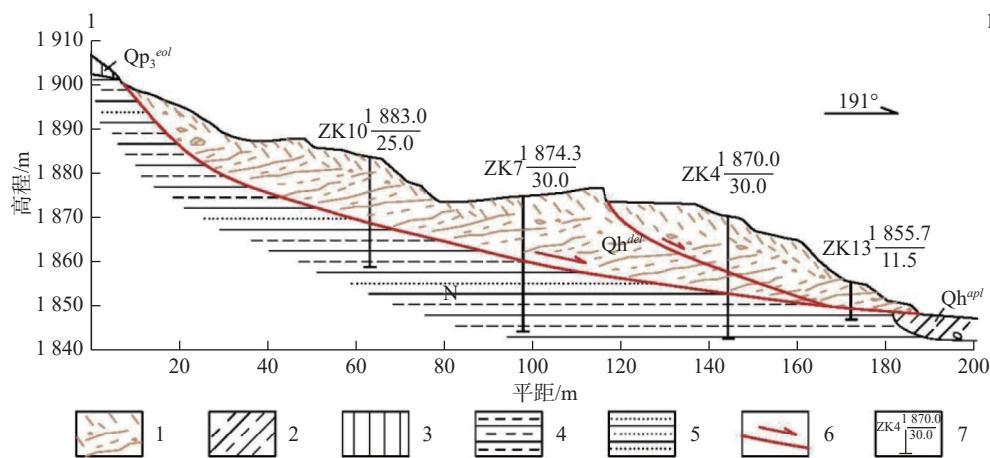
图 4 滑坡地质剖面图

剖面上滑坡总体呈多级台阶状(图 4)。最上部为后壁滑落形成的高度 12 m 左右、坡度约 25°的堆积坡

体, 其下部为宽 20~40 m 的平台, 东西两侧较宽, 中间窄, 分布高程 1 882~1 888 m。中部为宽大的滑坡主平台, 宽 40~75 m, 分布高程 1 866~1 878 m, 整体略为反坡, 中部发育长 100 m、宽 15~30 m、深约 3 m 的洼地。主平台前部为人工开挖形成的高 10~15 m、坡度 35°~45°的陡坡。滑坡前缘东侧为长约 100 m、宽 30~40 m、坡度 16°左右的滑舌, 已伸入拟建库区, 分布高程 1 842~1 854 m。

Fig. 4 Geological cross-section of the landslide

- 1—滑坡堆积 ; 2—粉质黏土 ; 3—马兰黄土 ; 4—泥岩 ; 5—砂岩 ; 6—滑动面 ; 7—钻孔

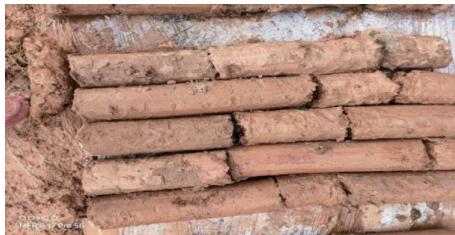
图 5 钻孔揭示的下部红层

蓄水池滑坡的滑体主要为原老滑坡体物质, 岩性为滑动后的红层和黄土, 结构相对完整, 层序扰动轻微, 滑体表部主要为黄土, 厚 3.0~6.7 m, 中部主平台一带厚度较大且连续分布; 以下滑体主要为红层(图 5)。滑坡后壁主要由红层组成。前缘滑体岩土成分与结构相对混杂, 夹有较多席家河冲洪积形成的青灰色粉质黏土。

Fig. 5 Lower red layer revealed by borehole drilling

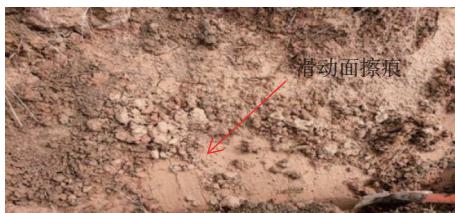
图 6 滑坡后部滑面

该滑坡是老滑坡的大规模复活滑动, 滑动面基本继承了老动滑面(图 6), 后部滑动面倾角 45°、中部 20°~11°、前部 6°左右, 滑带土主要是棕红色粉质黏土, 稍湿-湿, 可塑-软塑状, 局部可见滑动擦痕和光亮面, 滑床为新近系红层。后部滑体厚度 3~9 m, 中部 8~18 m, 前部厚度 3~12 m, 平均厚度 11.2 m, 属于中层中型滑坡。

Fig. 6 Rear sliding surface of the landslide

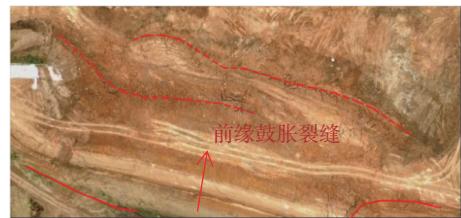
图 7 滑坡东侧前缘鼓胀裂缝

侧边界一带剪张裂隙及后部拉张裂隙较为发育。滑坡东侧前缘剪出口向南突出, 伸入河谷区已开挖的场地内, 较西侧剪出口前移 30 m 左右, 滑坡剪出口一带连续鼓起 1 m 左右, 鼓胀裂隙和放射状裂隙普遍发育(图 7)。

Fig. 7 Front shear outlet and bulging cracks on the east side of landslide

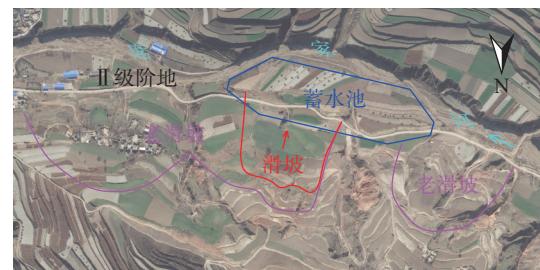
图 8 蓄水池北侧老滑坡影像图

静宁县是我省滑坡发育的县份之一, 据调查, 近东西向展布的席家河河谷北岸斜坡较陡, 坡度 20°~25°, 老滑坡较为发育。田堡调蓄水池北侧老滑坡发育, 其主要证据有斜坡区圈椅状滑坡地形明显、地形零乱(图 8), 前缘发育混杂的滑坡堆积体和滑动面, 并根据水库下游 200 m 席家河北岸 15 m 高的Ⅱ级阶地前缘堆积物中夹有混杂滑体(图 9), 可以确定老滑坡形成时代为早全新世。可见, 老滑坡三方面的特征要素齐全。老滑坡破

Fig. 8 Aerial view of the old landslide on the north side of the reservoir

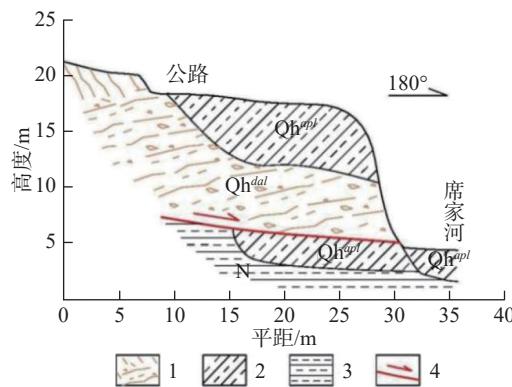
图 9 老滑坡前缘滑体与Ⅱ阶地关系图

Fig. 9 Relationship between the front sliding body of the old landslide and the second terrace

1—滑坡堆积; 2—粉质黏土; 3—泥岩; 4—滑动面

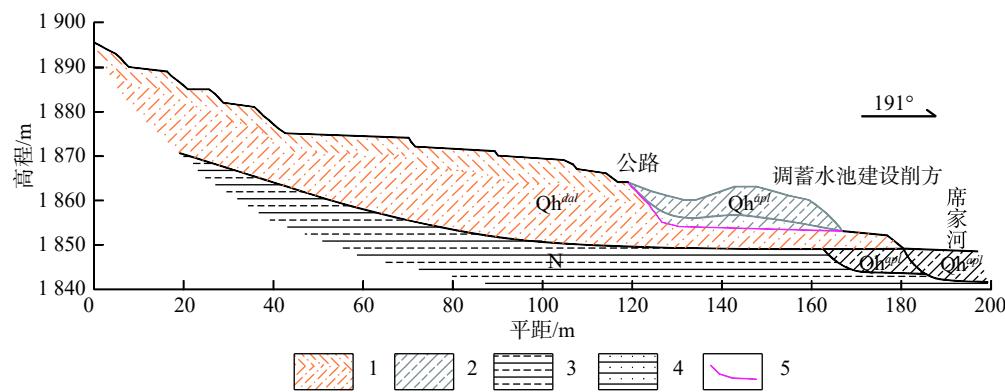
图 11 蓄水池工程开挖断面图

Fig. 11 Cross-sectional view of the excavation at reservoir project

1—滑坡堆积物; 2—粉质黏土; 3—泥岩; 4—砂岩; 5—原设调蓄水池计开挖线

限,因此,工程建设主要对北侧老滑坡前部进行了大量开挖(图10)。开挖宽度50~60 m,平均深度8 m左右,即老滑坡前部每延米的平均开挖量约450 m<sup>3</sup>/m,总开挖量1.08×10<sup>5</sup> m<sup>3</sup>,占老滑坡总体积的15%左右(图11),大幅降低了老滑坡前部的抗滑能力和稳定性。就斜坡区坡脚开挖和坡顶加载相对而言,坡脚开挖更容易改变斜坡应力分布,降低斜坡稳定性和引发滑坡。因此,前部工程开挖是引发本次老滑坡复活滑动的主要原因。

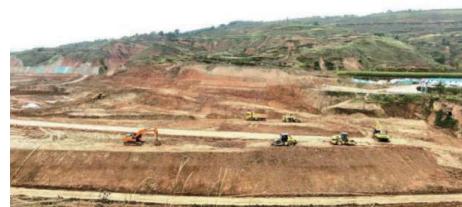
图 10 蓄水池工程开挖老滑坡前缘

Fig. 10 Excavation of the front edge of the old landslide in the reservoir project

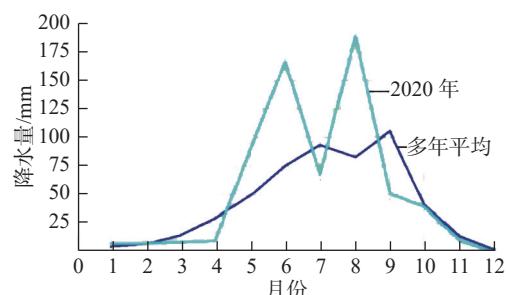
图 12 静宁县2020年与多年平均逐月降水量曲线图

根据气象资料,静宁县2018—2020年连续三年为丰水年,降水量分别达518.9 mm、578.9 mm和647 mm,为多年平均降水量的114.5%~142.7%。降水集中且多为暴雨形式,2018年7—9月降水量占全年的58.5%,每月的降水量均在100 mm以上。特别是2020年的降水更加集中在5、6、8三个月内,均在月平均降水量的一倍以上(图12)。6月份降水166.5 mm,其中6月25—26日降水达142.2 mm;8月份降水达188.8 mm。大量降水沿落水洞、裂隙下渗至坡体内,软化土体,导致调蓄水池工程施工过程中于9月18日老滑坡发生复活滑动。

Fig. 12 Curves of 2020 and multi-year average monthly precipitation in Jingning County
