# 青海德令哈主要环境地质问题及其防治对策

**摘要:**德令哈市是青海省第三大城市,在青海省经济发展中起着改革开放的示范作用、社会稳定的支撑作用。目前德令哈市主要环境地质问题日益突出,已经严重影响当地人民群众生命财产安全。笔者是在充分收集分析了德令哈地区已有资料,结合近几年来笔者对德令哈市环境地质问题实地调查研究的基础上,从德令哈市存在泥石流、地下水位上升灾害、地下水污染、土壤盐渍化等主要环境地质问题进行分析研究,阐述了主要环境地质问题特征、危害程度、发展趋势,着重分析了主要环境地质问题的形成机制并提出了相应防治对策以及治理建议,对今后德令哈城市防灾减灾具有重大的意义。

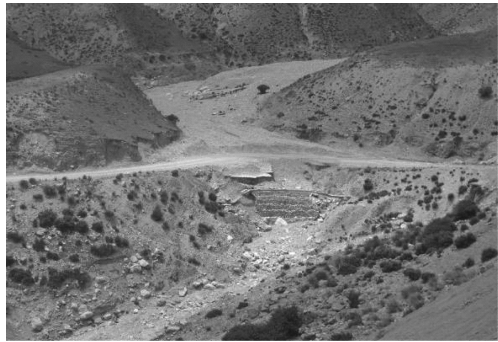
图 2 泥石流冲毁公路防护设施

Fig. 2 Mudslide washed away road protection facilities

中游河谷以“V”型为主,部分地段呈“U”型,河流总体走向变为近北南向。河床纵坡降平均为225‰。根据调查,该段河谷有泥石流10条,均为水石流,大部分位于右岸;不稳定斜坡1处,也位于右岸。灾害点规模巨型2处,大型2处,中型4处,小型3处。泥石流沟多排泄于白水河中,部分泥石流堆积于台地上,厚度3~6m。多处为护路而修筑的浆砌石泄洪沟已被冲毁,矿区公路上堆积了大量松散物(图2)。

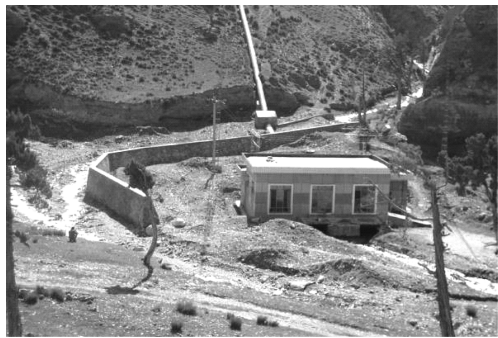
图 3 被泥石流冲毁、淤埋过的水电站

Fig. 3 Silt buried by mudslides washed away a hydropower station

1996 年 8 月 20 日午夜,宗务隆山区骤降暴雨,在午夜 1:00 时到 2:00 间,降雨强度 40 ~ 50mm/h,白水河流域内地表水携带砂石迅速汇入白水河谷,顿时形成泥石流。泥石流冲毁和掩埋了 80412 部队水电站、私营的本康水电站和白水河电站的一至五级电站。凌晨 2:00 时左右,泥石流又冲毁黑石山水库电厂院子 50 余米的围墙,掩埋水机室,浸入二楼主控室,淤平电站尾水池。接着泥石流奔腾下泄到巴音河电站,漫坝后,翻越溢流堰翼墙冲入机房,淹没了机组(图 3)。

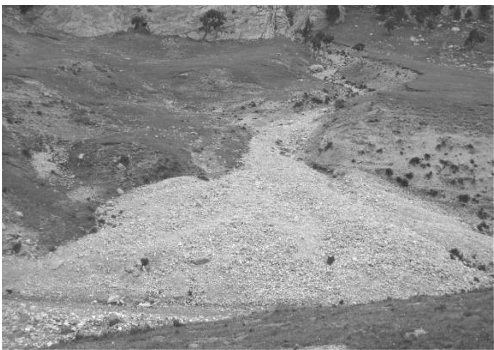
图 5 白水河内支沟泥石流形成的物源

Fig. 5 White River tributary of debris sources

白水河流域松散物质来源于三个方面:一是其沟道两侧发育有 24 条规模不等的泥石流,产生了丰富的松散物质。二是近年来人类工程活动频繁,如建造 7 级水电站后丢弃的大量废弃物、碎石;右岸坡柴达木水泥厂采矿点产碴速度每年约 2000m<sup>3</sup>,尚存碎石 4700m<sup>3</sup>;白水河上游的军事工程区施工产生的废弃碎石带等,自然堆积于支沟沟口,体积约 78000m<sup>3</sup>。三是流域内生态环境逐渐恶化,对沟内林木、植被樵采破坏,致使植被覆盖率由 60% 下降到 20%,边坡裸露,风化破碎,产生松散堆积物(图 5)。

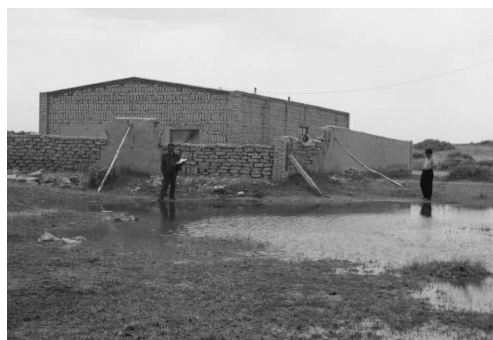
图 7 地下水上升对居民点造成危害

Fig. 7 Groundwater rise cause harm to the population centres

第三中学教学楼办公室内地面裂缝现象, 外侧地基处均有裂缝, 学校图书馆地面有局部沉降, 深度达 12.6cm (图 6、图 7)。

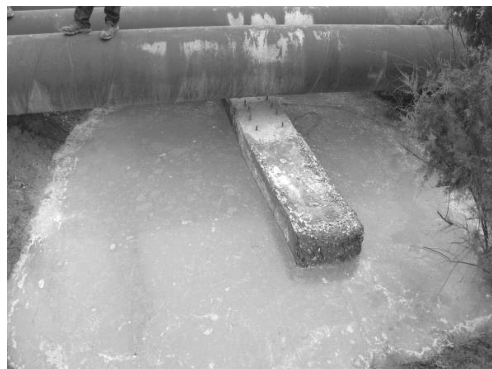
图 10 碱厂排污管道冒水现象

Fig. 10 Soda plant outfall to take water

经济园区之一,其产业定位以德令哈及周边地区丰富的石灰石、钠盐资源为原料,大力发展纯碱、烧碱、电石、PVC、氯化钙等产品,构建柴达木两碱化工基地。近几年来,随着对德令哈地区碱化工业资源开发利用的广度和深度较大,对德令哈地区地下水污染面临极大威胁,目前污染源主要是碱厂排污管道的“滴、漏、冒”等现象严重(图 10)和某公司露天晒碱池和露天引碱厂废液土渠(图 11),对德令哈地区地下水存在极大的威胁。据 2011 年 6 月调查,德令哈尕斯海镇新源村供水井在使用了一段时间后水质发生了变化,口味变咸,并且难以饮用,对该地区地下水进行了初步调查,并采取了该地区的水样进行了分析,分析结果:该供水井矿化度明显增高,水中  $\text{Cl}^-$  离子、 $\text{Ca}^{2+}$  离子大幅度增加,并且水质类型也由  $\text{Cl}\cdot\text{HCO}_3-\text{Ca}\cdot\text{Mg}$  型变为  $\text{Cl}-\text{Ca}\cdot\text{Mg}$  型水。最终调查结果目前德令哈市尕斯海镇附近局部地下水污染。目前,随着工业化进展以及人为地因素的影响,德令哈地下水将面临巨大的威胁。

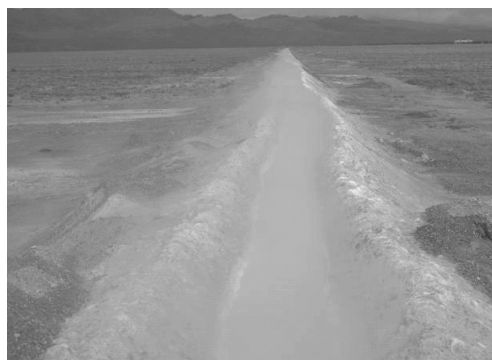
图 11 利用天然土渠引排污管道污水

Fig. 11 By natural soil drainage  
outfall sewerage

(1)急需对及露天引废液渠道进行防渗处理,如果不及时处理,将会造成大面积的地下水污染,并将影响到德令海市第二水源地的水质以及下游农田农作物生长;
