## 地质灾害应急避险案例浅析

**摘要:** 采用数据分析和案例分析方法, 分析地质灾害应急避险重要意义和关键点。本文分析 2006—2014 年来地质灾害应急避险次数、人数和避险直接经济损失, 得出应急避险效益呈上升趋势; 分析东谷乡泥石流应急避险和王家村滑坡应急避险过程及关键点, 认为应急监测预警、群测群防体系、应急培训与演练与灾害发生典型性是应急避险成功的关键点, 并提出了应急工作中的不足。

## Case analysis of geological disaster emergency hedge

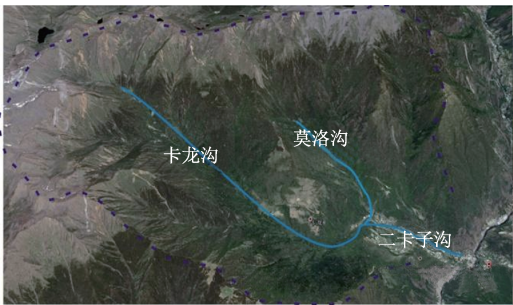
图 2 东谷乡泥石流流域遥感图

Fig. 2 The remote sensing map of the donggu  
town debris flow

二卡子沟是一条老泥石流沟,沟口地理坐标 E101°44'18"、N30°47'43",流域面积约 38km<sup>2</sup>、主沟长约 15km,沟口高程 2207 m,主沟床平均比降 110‰ ~ 130‰(图 2)。主沟在中游分别由 2 条支沟发育构成,右侧卡龙沟,左侧莫洛沟,溯源侵蚀严重,坡积物较丰富。卡龙沟沟道长约 6.0 km、高差 2013 m,沟床比降约为 300‰ ~ 400‰,莫洛沟沟道长约 4.0 km、高差 2006 m,沟床比降约为 450‰ ~ 600‰。本次泥石流冲出的物质主要来源于右侧的卡龙沟,总规模约  $60 \times 10^4$  m<sup>3</sup>,最大石块 3.0 m × 3.0 m × 2.5 m,多为 20 ~ 80 cm 块石(图 3)。

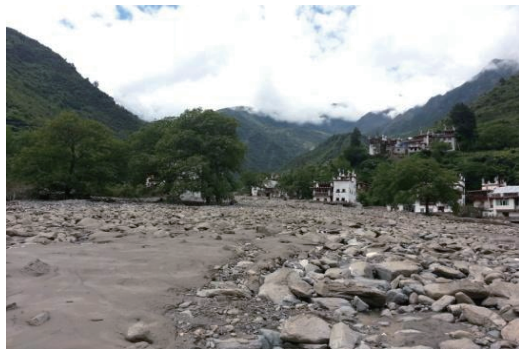
图3 泥石流堆积物

Fig.3 Debris flow deposits

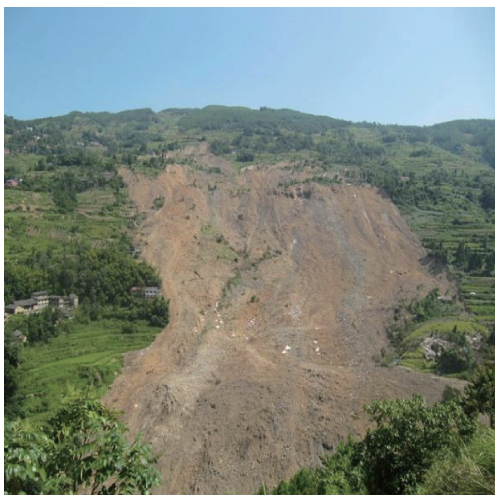
图4 龙王村滑坡全貌

Fig.4 Longwang village landslide

灾情概况:2014年8月11日,受连续强降雨影响,重庆开县岳溪镇龙王村发生滑坡,造成48户群众的459间房屋完全垮塌淹埋,电力中断,通信中断,直接经济损失约1160万元,但由于监测预警有效、撤离避险及时,避免了190人的伤亡(图4)。

龙王村滑坡区域处于铁峰山背斜北翼,属中山斜坡地貌,地层岩性为朱罗系珍珠冲组砂岩、泥岩及第四系坡残积黄粘土,属顺向斜坡。滑坡纵长约1000m,横宽300~600m,面积约 $40 \times 10^4 \text{ m}^2$ ,滑体厚度1~20

m,平均厚度约10m,滑体体积约 $400 \times 10^4 \text{ m}^3$ ,滑动水平位移距离约50m,垂直位移距离约20m。滑体物质成份为第四系坡残积黄粘土,滑床为侏罗系珍珠冲组砂岩,滑面为岩土界面,平直光滑。前缘为天星桥河沟,后缘为瓦堰丘、彭家院子平台边缘,两侧为山脊,后缘滑坡后壁、侧缘滑壁变形迹象明显,滑坡的边界清楚。
