# 四川得荣峡谷公路边坡稳定性评价与防治措施建议

**摘要:** 川西地区多为山地, 高山峡谷多见, 公路建设工程中几乎都需要开挖坡脚, 孕灾性高, 致灾性强, 一旦发生滑坡或者崩塌生命财产损失巨大, 因此峡谷公路边坡的稳定性分析与防治措施需要引起高度重视。论文以甘孜州得荣县城公路旁某灾害体为例, 结合实地勘察分析出其可能产生崩塌和滑坡两种较大的变形破坏类型, 并分别采用赤平投影分析法和静力平衡法从定性和定量两方面评价了危岩体的稳定性, 采用不平衡推力法评价了不稳定斜坡的稳定性。得出结论: 峡谷公路边坡病害高发, 变形破坏类型多种多样, 治理工程设计时应该以辩证的思维采用具体问题具体分析的原则。根据上述研究成果, 提出了峡谷公路边坡的防治措施, 为相关部门进行峡谷公路边坡地质灾害治理提供了重要依据。

## Stability evaluation and control measures of the valley highway slope in Sichuan Derong county

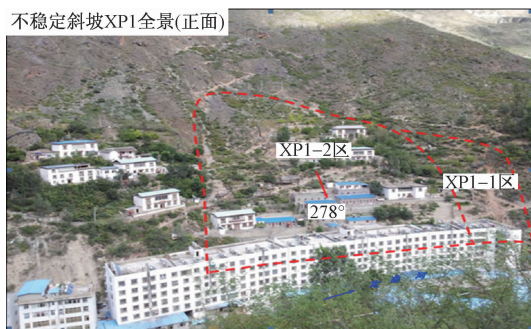
不稳定斜坡 XP1:体积约  $24.0 \times 10^4 \text{ m}^3$ ,按厚度分类为中层不稳定斜坡,按体积分类为中型不稳定斜坡。大部分溜滑物质堆积在斜坡上和斜坡坡脚处,平面形态呈“倒钟形”,发育在第四系覆盖层中。前缘高程 2394 m,后缘高程 2473 m 左右,相对高差约 80 m,主滑(主崩)方向  $278^\circ$ 。沿主滑(主崩)方向长约 115 m、横向平均宽约 120 m。坡体厚度约 26.0~13.6 m,平均厚度约 20 m。

图 1 不稳定斜坡 XP1

Fig.1 The unstable slope XP1

灾害体共发育有 1#不稳定斜坡(XP1,由 XP1-1、XP1-2 两部分组成)、2#不稳定斜坡(XP2,由公路边坡及坡面危石区组成)以及后山危岩区(W1,由 16 个典型危岩体及 3 个孤立危岩组成)(图 1)。

不稳定斜坡 XP1 前缘有较好临空面,斜坡土体厚度较大,潜在滑面位于基覆界面,主要表现为沿基覆界面发生的牵引式整体滑动变形破坏。不稳定斜坡 XP2 前缘受定曲河河流切割作用,形成高陡自然边坡,后期

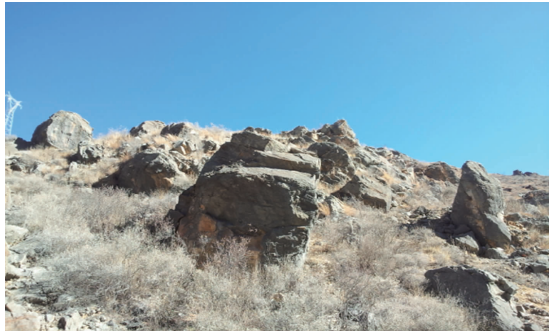
定性分析采用赤平投影分析法,经分析,岩层面倾向与坡向一致,为一组不利结构面,在  $J_1$ 、 $J_2$  及层面的共同作用下,将岩体局部切割成块状,在卸荷应力作用下使岩体沿坡向形成明显凹岩腔,使危岩体易沿岩层、卸荷裂隙结构面产生崩塌。W1-13 危岩体处于欠稳定状态(图 4~图 6)。

图 4 危岩体 W1-13

Fig.4 The dangerous rock body

| Table 1 The basic characteristics of dangerous rock boby | | | | | |
|---|---|---|---|---|--|
| W1-13<br>滑移式 | W1 危岩区<br>东南侧中部 | 高约 9.0 m,宽 6.0 m,厚 3.0 m,整体体积约 150 m <sup>3</sup> | $J_1:72^\circ\angle 50^\circ$ ,张开约 2~5 mm,间距 0.8~1.5 m,裂面较平直,无填充。 | $J_2:350^\circ\angle 65^\circ$ ,张开约 2~3 mm,间距 0.8~2.0 m,裂面较平直,无填充。两组节理与岩层面切割岩体呈块状。 | |
