# 复杂路堑高边坡施工期多次滑动机理分析与讨论

## Analysis and discussion on the mechanism of multiple sliding for cutting high slope during construction

沈海复线高速公路漳州段 K65 滑坡在路堑开挖后触发滑坡,在滑坡治理过程中遭遇征地延误、锚索锚固力不足和抗滑桩挖桩困难,屡次延误施工良机,导致滑坡在多次降雨过程中变形解体并逐步牵引发展,先后实施了 3 次变更设计,变形性质复杂。作者基于该滑坡治理工程中设计、施工、监测和管理等方面问题的研究,力图解释路堑高边坡施工过程中的降雨触滑机制,为类似工程灾害的防控提供参考和依据。

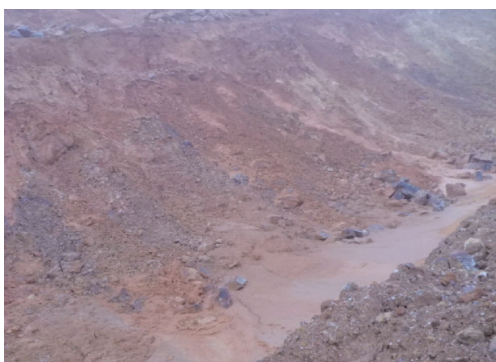
图6 持续降雨诱发的水土流失  
Fig. 6 Soil erosion induced by sustained rainfall

但是由于征地困难,加固和应急措施难以实施,并且延误时间过长,随着降雨过程的持续,该部分滑体变形充分发展,并伴随大量水土流失(图6),对滑坡的牵引发展埋下了隐患。

但是,由于征地延误、施工组织不力和工程质量不良等因素作用,滑体充分解体破坏,开挖边坡在持续降雨或台风暴雨的触发下,产生大量水土流失(图6),导致后部山体稳定性逐步降低,产生后退式牵引变形(图14),变形规模不断扩大,对工程治理造成了较大的难度。

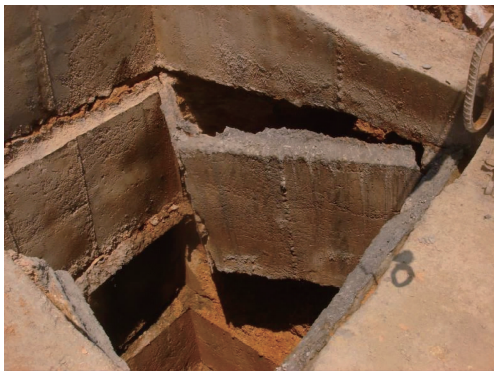
图15 抗滑桩护壁错位

施,但是挖桩施工却由于年关将近的施工队伍短缺和第一批施工队伍的半途而废,耽误了最佳施工季节。2013年3月,在雨季挖桩的恶劣工况下,边坡上部的残留滑体产生大变形,从抗滑桩上部坡体越顶剪出变形,甚至剪断了挖孔桩上段的桩坑护壁,造成施工安全风险。

本次滑动虽然范围没有明显扩展,但是由于滑坡变形将部分桩坑护壁剪断(图15)。因此,抗滑桩的挖桩作业将面临严重的安全风险,不得不增加了微型桩群的临时支挡工程,并将第4级的钢锚管注浆工程废弃,增设锚索框架重新加固。
