# 青海同仁隆务镇西山岩质切层滑坡破坏机理 及防治措施分析

**摘要:** 青海同仁县隆务镇西山基岩切层滑坡群中的 11# 滑坡处于蠕变变形与滑动破坏临界状态, 严重威胁坡脚居民的生命财产安全。本文通过现场勘查及室内试验, 深入探究其滑动破坏机理, 得出了引起滑坡滑动破坏的主要原因为水和人类工程活动的作用以及与滑坡体特殊的内在因素的相互配合; 同时通过建立滑坡计算模型和考虑不同荷载工况, 分析和评价了滑坡的稳定性, 据此提出针对性的综合治理方案: 滑动体上部削方处理、加固已松动滑体前段、坡体中部采用格构梁和锚索 + 坡体前端抗滑桩; 后期监测表明滑坡治理效果良好。

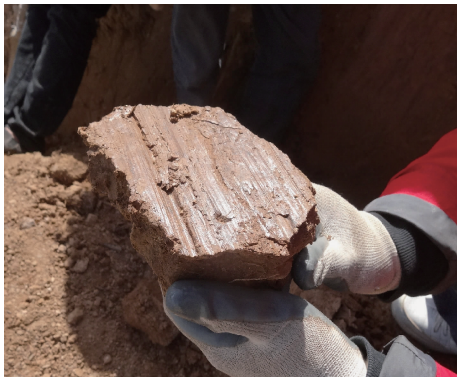
滑带(面):位于第四系全新统滑坡堆积层与基岩接触面处,其滑带物质成份以粉土为主,含有少量较小粒径砾石,呈土黄色,湿-潮湿,密实,主要成分为粉土及砾石。其中粉土呈土黄色,湿-潮湿,以粉质土为主,含量约占 80%~90%;在 11#号滑坡后缘 TK8 探井中 1.8 m 位置处发现有滑坡滑动面,滑动面呈黄褐色,表面光滑,滑动面处含水量较高,呈硬塑状态(图 3)。

图 3 滑坡后缘 TK8 探井 1.8 m 位置处滑面  
Fig.3 The sliding surface at 1.8 m of TK8 well

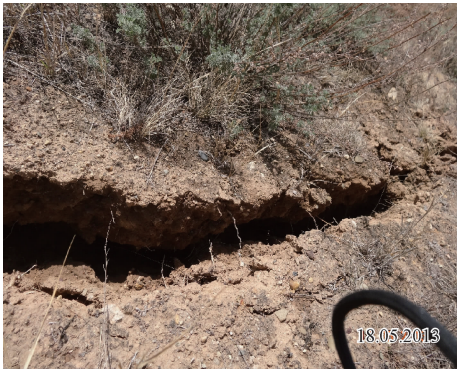
(4)变形破坏特征。滑坡上发育的变形破坏特征主要为坡面上部发育有 7 条较大拉张裂缝(图 4),坡面中下部发育有 5 条扇形裂缝,滑坡体两侧发育有较明显的剪切裂缝(表 1)。

滑坡坡体变形非常严重,滑坡处于蠕动变形阶段后期,除了坡面的张拉、剪切及扇形裂缝非常发育外,因滑坡整体下滑而形成的滑坡后壁也非常明显,其形态为高约 4 m,坡度约为 70°的斜平面形。

图 4 滑坡后缘处的张拉裂缝  
Fig.4 The tensile cracks at the edge of the landslide
