# 崩塌灾害智能化监测预警的终端前置模式及其应用

**摘要:**大多数地质灾害监测预警系统的工作模式都是“前端”采集地灾异常信息,再通过网络将数据发回后台的“终端”进行分析处理。联系系统“前端”与“终端”的网络系统出现问题时,其功能和作用必将受到影响。将系统终端前置并创建不完全依赖通讯网络的新工作模式,是提高地灾监测预警系统功效的有效途径。四川省荣县“9·1”中型地质灾害中,因前置终端对地灾判断准确可靠、预警及时有效,使崩塌危害区域内的 180 多人成功避险,堪称崩塌灾害智能化监测预警终端“前置”的一个成功案例。

## “Front” intelligent monitoring and warning terminal of collapse disaster and its application

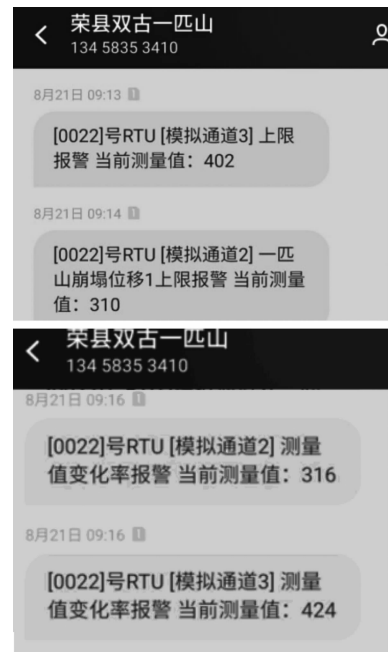
随着各监测点的位移累积量加速增大。8月21日9:13~9:21又有几次位移累积量上限报警和速率报警情况发生。其中:1号点9:14上限报警310;9:16变化速率报警316。2号点9:13上限报警402;9:16变化速率报警424。现场语音喇叭发出“危险!请避让……”的报警声(图7)。

图7 位移累积超限与速率超限报警短信(8月21日)

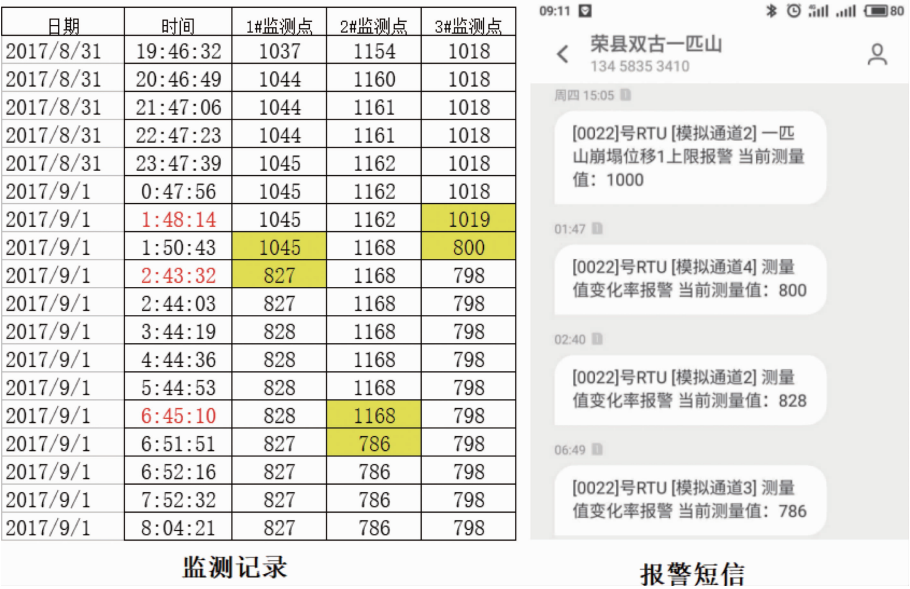
凌晨1时48分,监测终端探测到3号点位移突变量超过阈值后立即启动当天的第1次报警,“危险!请避让……”的报警声音打破五桐村寂静的夜晚。

2时43分,监测预警终端又探测到1号崩塌监测点位移突变超阈值后,当天的警报声再次响起。

6时45分,监测预警终端发现2号崩塌监测点位移突变量超阈值,启动了当天的第3次报警。

2017年9月1日上午7时30分左右,崩塌体开始出现零星的滚石,8时40开始出现山崩,超过4×

$10^4 \text{ m}^3$  的山体突然崩塌, 大大小小的滚石散落在约  $26.7 \text{ hm}^2$  的地里, 并引起山体滑坡(图 8)。

图 8 监测记录和报警短信(9月1日)
