# 汶川地震区跨断层带公路隧道震害形成机理分析

**摘要:** 为提高震区断层破碎带段隧道结构的抗震性能, 结合震区公路隧道断层破碎带段震害调查资料, 对隧道断层破碎带段震害机理及抗减震对策进行研究。研究表明: 隧道非活动性断层段震害类型与普通段无异, 仅需采取抗震措施进行加固即可, 震害主要由地震惯性力造成, 强制位移影响很小。隧道活动性断层段震害严重, 须进行抗震设防, 造成严重震害的主要影响因素为断层错动, 地震惯性力次之。隧道活动性断层段须采取抗震措施与减震措施相结合的对策共同应对。

## Highway tunnel damage caused by earthquake and its mechanism crossing fault zone in Wenchuan Earthquake Area

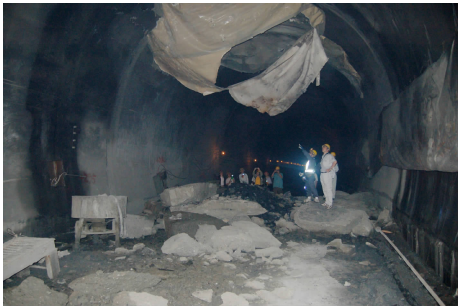
9 度及 9 度以下烈度区仅有酒家垭隧道,其穿越断层破碎带段震害类型主要有衬砌开裂、混凝土掉块、二衬垮塌(图 1)、初支垮塌、施工缝开裂及衬砌渗水等。

图 1 酒家垭隧道二衬垮塌

Fig.1 Secondary lining collapse of Jiujia Ya Tunnel

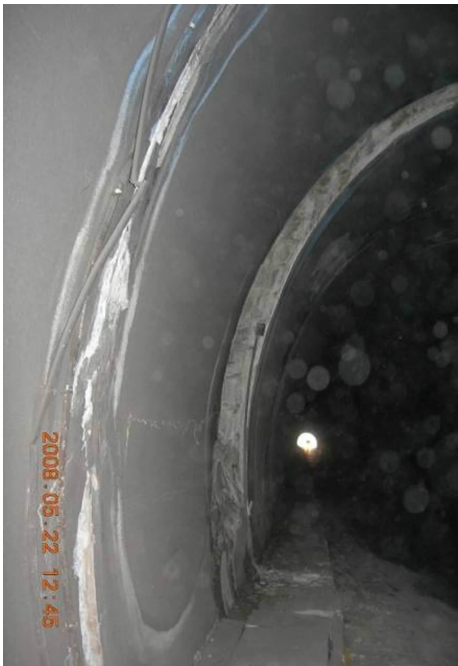
友谊隧道、白云顶隧道、紫坪铺隧道、龙洞子隧道、龙溪隧道处于 9 度以上区域。其穿越断层破碎带段震害类型主要有衬砌开裂、错台(图 2),混凝土剥落,施工缝开裂,初支垮塌、二衬垮塌,围岩垮塌(图 3)等。

图 2 白云顶隧道衬砌环向错台

Fig.2 Lining ring dislocation of Baiyunding Tunnel

活动性断层段衬砌错台主要由错动断层造成的巨大剪切力影响形成,是衬砌垮塌的初级阶段,再进一步发展,即发育成衬砌垮塌区。汶川地震中,以白云顶隧道(图 2)和龙溪隧道(图 10)最为典型。

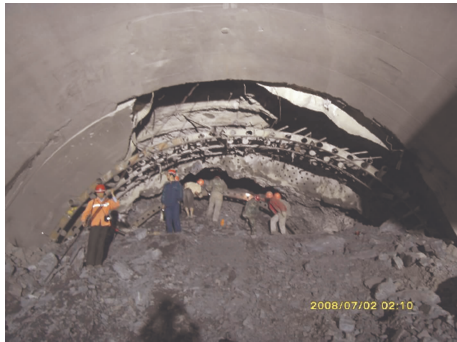
图3 龙溪隧道围岩垮塌

Fig. 3 Surrounding rock collapse of Longxi Tunnel

汶川地震中,5 座跨断层隧道出现断层错动,造成严重震害。其中,龙溪隧道震害最为严重,出现了围岩垮塌震害(图 3)。以龙溪隧道 F8 断层破碎带段为研究背景,建立计算模型,对活动性断层段隧道震害机理进行研究。模型长 150 m,宽 80 m,埋深 24 m,断层倾角  $82^{\circ}$ ,断层位于模型中部,断层宽度为 10 m。断层破碎带为 V 级围岩,上下盘岩体为 IV 级围岩。初支为 C20 喷射混凝土,厚度为 20 cm;二衬为 C25 模注混凝土,厚度为 40 cm。地震波同 2.1 节,按 11 度进行标准化。计算工况见表 4。

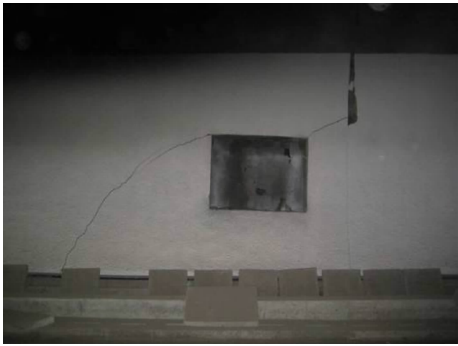
衬砌裂缝主要有两种,一种是裂纹清晰,有一定走向(图 5);另一种是不能确定裂缝方向,呈片状或网状(图 6)。

第一种衬砌裂缝主要由拉、剪作用引发的开裂。由于二衬为钢筋混凝土/混凝土结构,混凝土抗拉、抗剪强度较低,一旦某位置拉应力或剪应力过大,便会首先在此位置出现裂缝。由于裂缝尽头应力集中现象突出,如拉应力或剪应力再次超过抗拉或抗剪强度,裂缝

图 5 衬砌裂缝裂纹清晰  
Fig.5 Clear trend lining crack

会沿原方向进一步发育,进而发展为有一定走向的长裂缝。

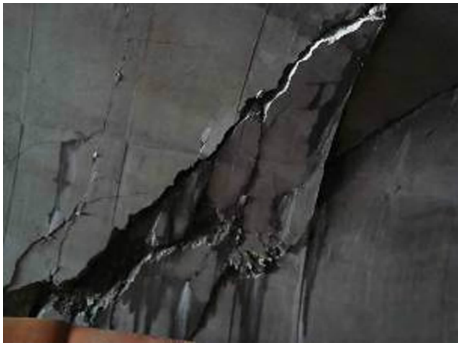
图 6 衬砌裂缝成网状交错  
Fig.6 Crisscross networked lining crack

第二种裂缝中,呈片状裂缝主要由衬砌弯曲变形造成。当结构受弯时,背向弯曲方向的一侧由于拉应力作用可能出现一条条相互平行的裂缝,开裂方向垂直于弯曲面。呈网状裂缝主要因为破损部位在地震作用下受压且反复运动,生成不同方向的劈裂缝。

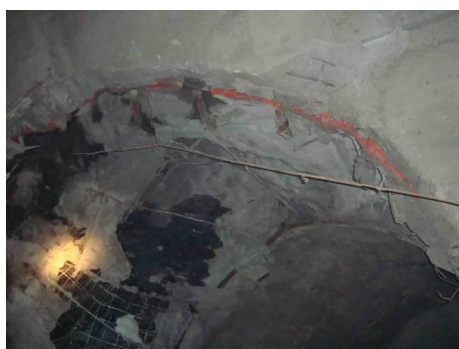
衬砌垮塌严重威胁洞内行车安全,是一种严重的震害类型。汶川地震中,酒家垭隧道、友谊隧道、白云顶隧道和龙溪隧道错动断层段出现了较大面积的衬砌垮塌震害,尤其以龙溪隧道和友谊隧道最为典型(图 9)。

活动性断层段衬砌垮塌,部分段落初支与二衬一同垮塌,主要原因是断层错动使隧道结构遭受巨大的剪切力,隧道结构抵抗不住这样巨大的剪切力,发生剪切破坏,加之地震惯性力、断层破碎带围岩软弱等原因,垮塌进一步扩大,形成衬砌垮塌区。

图9 龙溪隧道衬砌垮塌

Fig.9 Lining collapse of Longxi Tunnel

(1)隧道选线应尽量绕避活动性断层破碎带;不能绕避的须进行抗震设防。因断层错动能量巨大,单靠抗震措施无法抵抗,需结合减震措施共同应对。

(2)活动性断层段减震措施主要有:扩大开挖断面、绞接设计、设置减震层、减震缝等等。

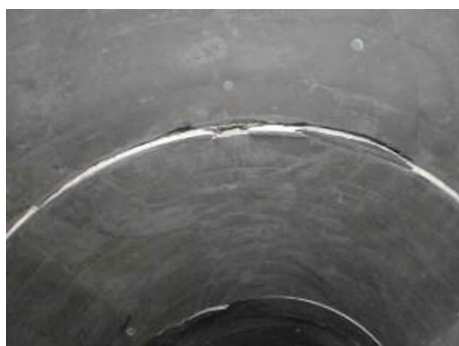
图10 龙溪隧道衬砌环向错台

Fig.10 Lining ring dislocation of Longxi Tunnel
