# 雅鲁藏布大峡谷高位岩质崩塌影响因素分析

邹子南<sup>1</sup>, 王运生<sup>2</sup>, 辛聪聪<sup>2</sup>, 张运达<sup>1</sup>

## Analysis on the factors influencing the high level rock avalanches in the Yarlung Zangbo Grand Canyon

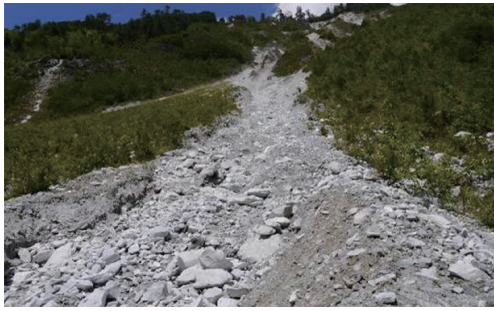
图2 容那崩塌体地形地貌特征

该崩塌体位于帕隆藏布左岸(图2、图3),拔河高

约700 m,顺江宽约500 m,崩塌区分布于岸坡上部,以浅表岩质崩塌为主,自然地形坡度约45°~55°;堆积区分布于岸坡中下部,堆积物在暴雨作用下易形成沟谷型泥石流,岸坡岩性主要由石英片岩类组成,少量绿泥片岩和角闪片岩,总体上以薄-中层状为主,石英片岩类总体上以坚硬岩为主,绿泥片岩和角闪片岩以较软岩-中硬岩为主,片理陡倾坡内,形成近直立反向坡。根据崩塌断面和堆积物分布范围,估算崩塌体体积约 $3.5 \times 10^5 \text{ m}^3$ ;该崩塌体暴发频率高,近年来每年都有大量崩塌物向下坠落,坡脚的徒步线路遭到完全破坏,前缘堆积物已直抵帕隆藏布,但近年来未形成明显堵江。

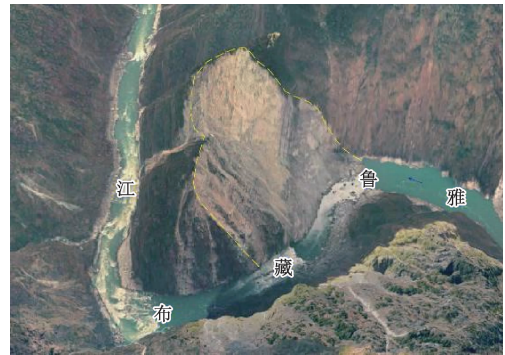
图4 夺嘎崩塌体地形地貌特征

该崩塌体位于雅鲁藏布江夺嘎河段右岸(图4和图5),拔河高约650 m,顺江宽约550 m,后缘已抵达

单薄山脊的顶部,为深层崩塌,崩塌物全部已坠入江中,岸坡岩性上部主要由石英片岩类组成,下部主要由阳起石片岩和云母片岩组成,石英片岩类和阳起石片岩总体上以薄-中层状为主,云母片岩为极薄层状,石英片岩类总体上以坚硬岩为主,阳起石片岩以较软岩-中硬岩为主,云母片岩为软岩,片理陡倾山外偏上游,在崩塌区河段形成横向坡。根据崩塌体断面,估算崩塌体体积约  $2 \times 10^6 \text{ m}^3$ ,为巨型崩塌体;该崩塌体暴发频率高,曾于2009年发生较大规模崩塌并造成堵江,2014年11月现场调查期间,仍有崩塌发生,目前上游河段残留堰塞湖顺江长约1.5 km。

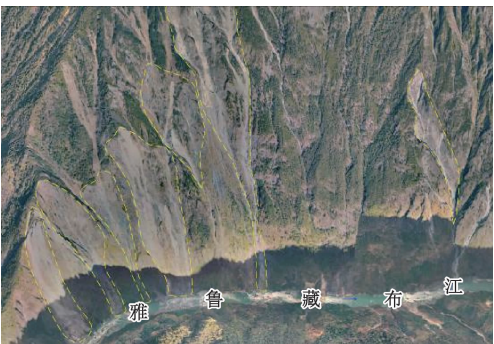
图 8 扎曲至夺嘎河段高位崩塌体密集发育

根据现场地表调查,结合机载雷达高清航拍成果,扎曲-夺嘎河段两岸高位岩质崩塌极为发育,呈面状密集成群分布(图8,图中该岸坡段顺河长约3.5 km,左岸发育崩塌体7个),该河段全长约32 km,两岸发育崩塌体近40个,单个崩塌体规模总体不大,但拔河高,在坡面上多形成长条形崩塌槽,崩塌槽一般高200~700 m,个别达1000 m以上,一般宽约30~100 m,个别达300 m,崩塌物多直接坠入江中。

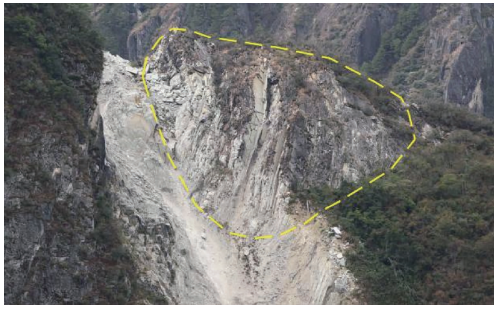
图9 夺嘎下游侧崩塌体中岩体沿支点倾倒运动

河谷形态、岩性特征和构造条件等因素,决定了大峡谷核心河段崩塌主要以高位倾倒式崩塌为主,其破坏和运动过程可分为岩体原有节理开裂变形、沿基座支点的倾倒运动(图 9)、脱离高陡岸坡快速下坠和崩塌体碰撞与堆积四个阶段<sup>[11]</sup>。
