# 无锡勤新关闭矿山地质环境综合治理效益分析

**摘要:**本文要解决的是废弃矿山地质灾害的治理、环境恢复的问题。通过以树为主、自然复绿、免养护技术,选择有针对性植物种群,如同“绿色锚杆”盘结扎入岩土和岩土缝隙中,经历了十年暴雨、雪灾等恶劣的自然环境的考验,山体、边坡稳定,水土保持,无需人工防护这使矿山地质灾害治理与生态恢复成为现实,为这个领域开拓出一条崭新的道路。

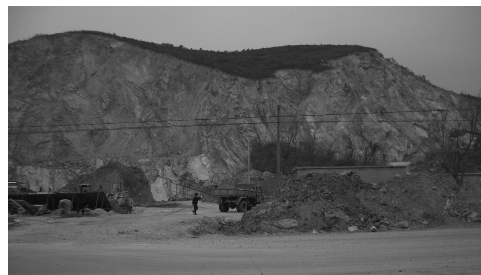
图1 宕口原状图

宕口开采起始于20世纪60年代,关闭后,宕口岩面全部裸露,危石耸立,植被破坏、灰尘遍地,坡脚下近 $20 \times 10^4 \text{m}^2$ 土地荒置(图1)。环境的恶化给地方百姓在安全、生活和工作上带来了严重的影响,也与周边的优美环境形成强烈的反差。

该地区的地岩层较为单一,为泥盆系茅山群(D1-2ms)紫褐色砂岩夹泥岩及五通组(D3W)灰白色石英砂岩组成,节理发育。宕口垂直最高168m,最大斜高200m,坡度 $60^\circ \sim 90^\circ$ ,岩土PH值6.5左右,局部有反坡,坡面面积 $21.8 \times 10^4 \text{m}^2$ 。原来开采的无序性,造成多处存在崩塌、滑坡等隐患。

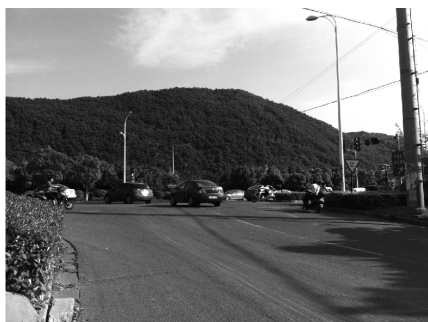
图 5 2014 年 6 月 20 日,施工 10 年后实景照片

目前已与原山貌融为一体,除了原来施工时留下的已狭小的道路,森林中人员已很难走进。目视难见人工痕迹,真正做到了“山体稳定、季相变化有别、四季常绿、动物出没、鸟语花香”,废弃矿山变成了风景区(图 5)。

山体上部一些木本植物可达到11m高,胸径

15cm,部分根系达到 5~12m(回填压脚区域直生根),部分超过 12m。锚杆效果实现。
