## 三峡库区秀龙村反倾岩质边坡变形破坏机理分析

**摘要:** 由于岩质边坡在长期的地质历史环境中接受改造, 形成很多结构面(如层面、裂隙面、节理面), 这些“预制的”结构面控制着边坡的变形与发展。在调研工程区域地质条件的基础上, 研究了边坡开挖特征、边坡病害发生情况。对秀龙村边坡的节理裂隙开展了调查分析工作, 基于玫瑰花图和赤平投影, 结合边坡面产状, 得到边坡潜在的破坏模式。以过程机制分析法为基础, 分析秀龙村反倾岩质边坡的变形破坏的基本规律, 追溯边坡演变的全过程, 为库区节理岩质边坡地质灾害防治, 提供借鉴依据。

## Failure mechanism of the rock slope at Xiulong, the Three Gorges area

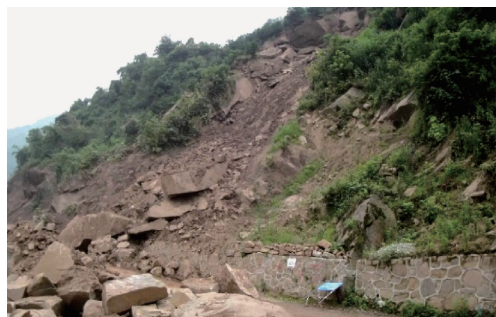
由于受多组节理切割,岩体碎裂程度较高,形成大小不等的分离块体(图 5)。

图5 I 区边坡南侧崩滑体

结构面的密度控制着岩体的完整性和岩块的块度。一般来说,结构面发育愈密集,岩体的完整性愈差,岩块的块度愈小,进而导致岩体的力学性质变差,渗透系增强<sup>[11]</sup>。另外,根据调查测量,节理裂隙宽度 5~20 cm,平均间距 50~200 cm,裂隙控制深度 30~150 cm 主要由风化碎石及黏土充填。由于结构面张开且被外来物质充填,则其强度将主要由充填物决定。

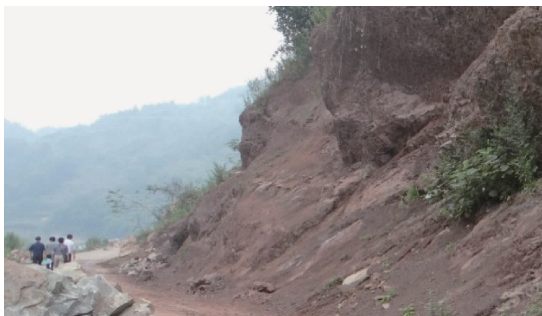
但边坡开挖后,泥岩与砂岩形成差异分化,前缘形成内凹地形(图 7)。

图 7 Ⅱ区前缘泥岩内凹地形
