重庆市万州区荆竹屋基滑坡特征及成因分析

摘要:论文通过对重庆市万州区孙家镇荆竹屋基滑坡的野外调查、应急抢险工作,对滑坡发生前后变形特点、滑坡形成机制以及突发性地质灾害应急处理方法等进行了总结和分析。荆竹屋基滑坡属大型基岩顺层、先牵引后推移混合型滑坡,滑坡具有变形快、裂缝、声响、掉块局部垮塌等前兆现象特征明显的特点。调查和分析发现,滑坡前缘不合理采石活动是荆竹屋基滑坡形成的主要因素。作者认为增强全社民地质灾害防灾意识、科学判断快速反应、应急预案中的实用性与操作性和岩质顺向坡的危害性等是未来万州区地质灾害防治工作的重点。

Characteristics and mechanism analysis for Jingzuwuji landslide in Wanzhou ,Chongqing

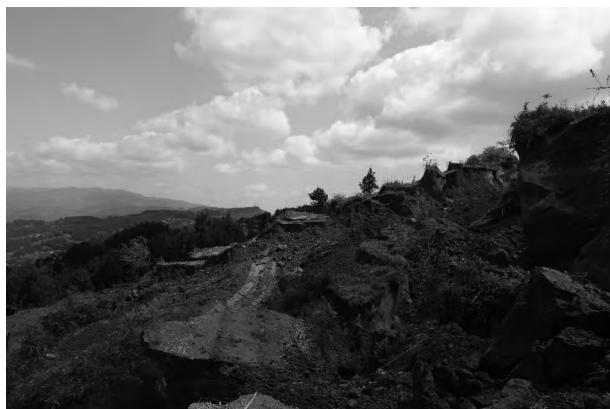
图 4 滑动后滑体
Fig. 4 Landslide after moving

滑体滑距约 30m ,后部滑体向下滑至中部平台受阻后,转向西侧形成高约 5m 的隆起,前部滑体向下滑移堆积至前缘两个采区采空凹槽中。滑移结束后,滑体前部厚度较大,约 $15\sim24\text{m}$,中后部较薄 $5\sim8\text{m}$,滑体总体呈东侧厚度大,西侧下部局部未发生滑动,面积约 $1\times10^4\text{ m}^2$ 。滑移后滑体局部变形情况(图4)。
