斜倾厚层山体弯曲-侧滑机理分析

Mechanism of bending-sideslip of inclined thick bedding slope: A case study of Qingkou landslide in Wulong, Chongqing

易朋莹, 林军志, 陈涛, 等. 斜倾厚层山体弯曲-侧滑机理分析——以重庆武隆庆口滑坡为例[J]. 中国地质灾害与防治学报, 2024, 35(3): 36-42.

斜倾厚层山体弯曲-侧滑机理分析 ——以重庆武隆庆口滑坡为例

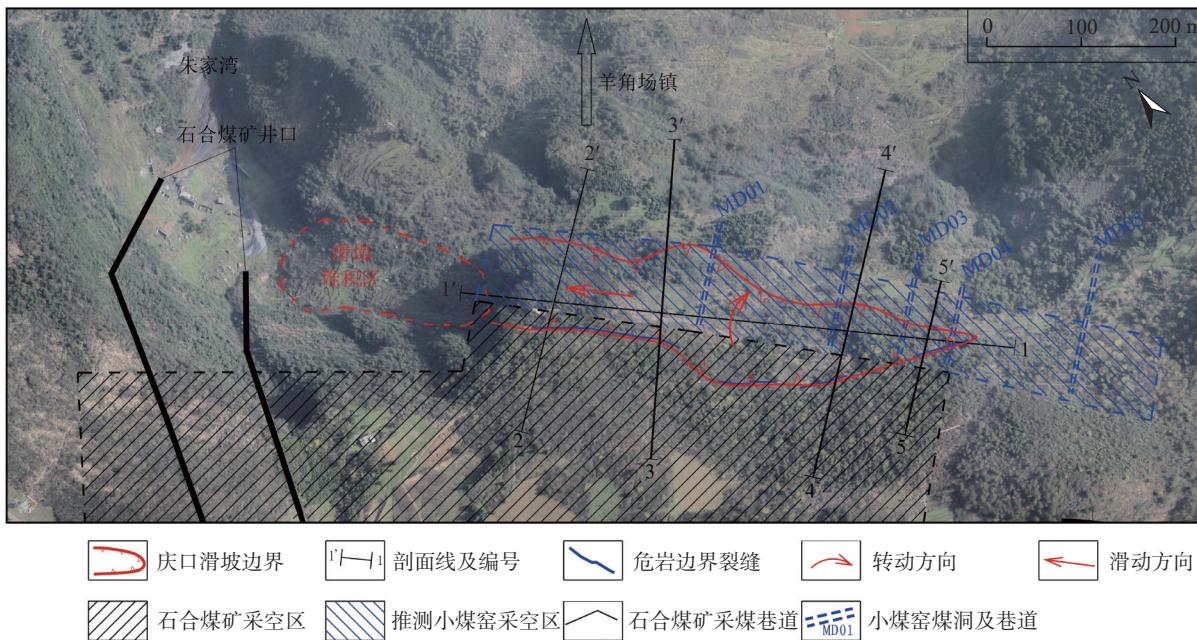
图1 庆口滑坡全貌图

羊角庆口陡崖为吴家坪组地层组成的西南高东北低的单斜坡(图 1)。山体呈上硬下软、上陡下缓的组合特征:上部陡崖高 58~95 m,陡崖走向 305°,坡度约 85°,岩体为厚层状较完整的上二叠统吴家坪组中段坚硬灰岩(P_2w^2),该层底部为薄—中厚层状灰岩,层间夹炭质或沥青质页岩,层厚 30~80 mm,滑体易沿该软弱层滑动(图 2)。

Fig. 1 Overall view of the Qingkou landslide

陡崖底部的灰黑色粉砂泥岩中距离底面 2 m 处含煤层,厚度 0.45~0.65 m。据调查,20 世纪初到 20 世纪末在庆口陡崖底座一带断续采煤,形成了多处小煤窑,间距 100~200 m,开采方式极不规范,进洞后随即向两侧由外到内开采,留设少量安全柱或用木柱支撑。采空区如图 1 所示,滑坡体位于采空区上部,东北侧边界为陡崖面,西南侧边界为张拉裂缝;采空区顶部岩体厚 60~180 m,距离炭质页岩夹层(软弱层)24 m(图 3),滑体为软弱层以上的岩体,厚度 45~155 m,改变了自然山体的应力状态,诱发了山体变形,改变了上部滑体的稳定性。

随着图6中悬臂段岩体弯曲变形发展,滑体沿C点转动时改变了滑体侧面边界约束条件和底层滑面的形态特征:(1)CD面附近张拉裂缝向下延展,岩体侧面约束大大削弱,抗剪强度迅速衰减,裂缝在平面上和剖面上的逐渐贯通,如图1中西南侧裂缝和图3(b)中的竖向裂缝,将滑体与稳定岩体完全割离;(2)采空区上部岩体整体发生转动,使滑面(软弱页岩夹层面)发生偏转,由于采空区通常是从外到内的开采顺序,偏转后滑动面略向临空侧倾斜,使原本略向山体内倾的岩层产状逐渐转变为侧向顺层或略向外倾的新层面。被弯曲裂缝切割后的滑体沿新层面滑动变形时将不再向山体内侧滑动,而是沿新层面顺层滑动。

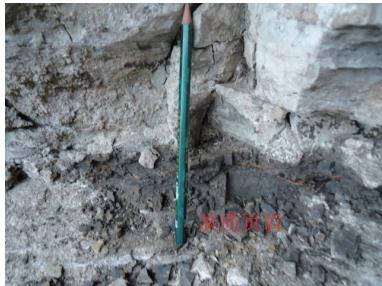
图2 底部软弱易滑层

Fig. 2 Soft and slippery layer at the bottom

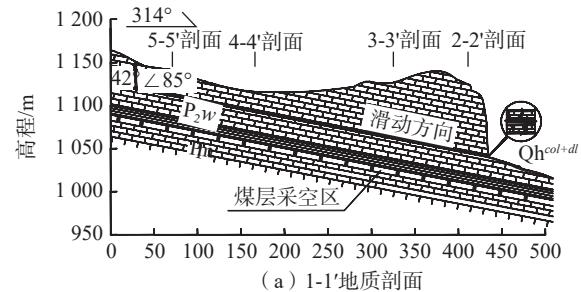
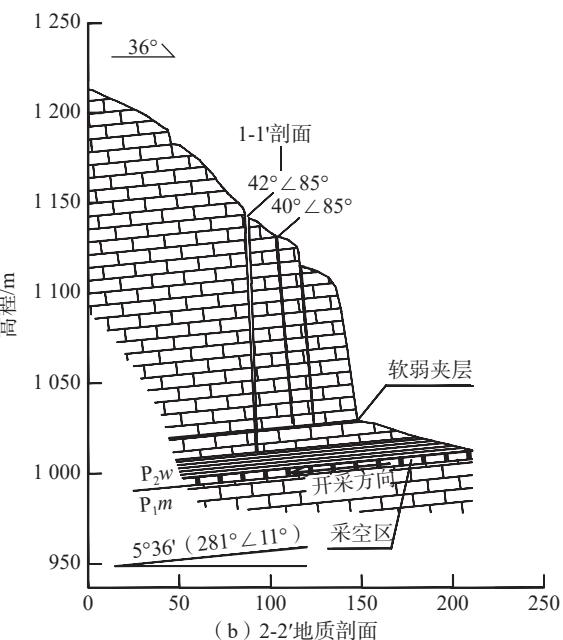
图3 典型工程地质剖面图

下部为缓斜坡,坡度 15°~30°,岩体为吴家坪组底部上段灰黑色粉砂泥岩(P_2w^1),厚度约 12 m。岩层产状沿从东南—西北由 315°∠15°逐渐转变为 281°∠11°,总体为 281°∠13°。如图 3 所示,岩体内发育两组陡倾裂隙:LX1 裂缝产状 42°∠85°,大致与岩层走向一致,裂面起伏较大,为张拉裂缝,张开度 0.8~3.5 m,最大延伸长度约 496 m,间距 6~10 m,见图 4、5;LX2 裂隙产状 325°∠85°,与岩层倾向大致一致,裂面较平直,间距 5~10 m,裂缝微张至闭合。

Fig. 3 Typical engineering geological profile

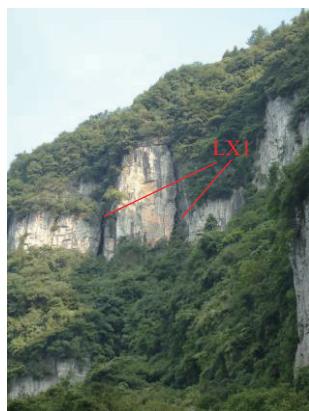
图 4 前缘临空面

Fig. 4 Front edge overhanging surface

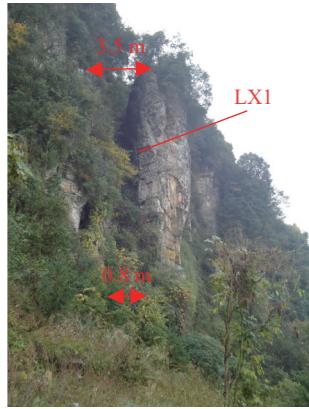
图 5 尾部张拉裂缝

Fig. 5 Tail tension cracks

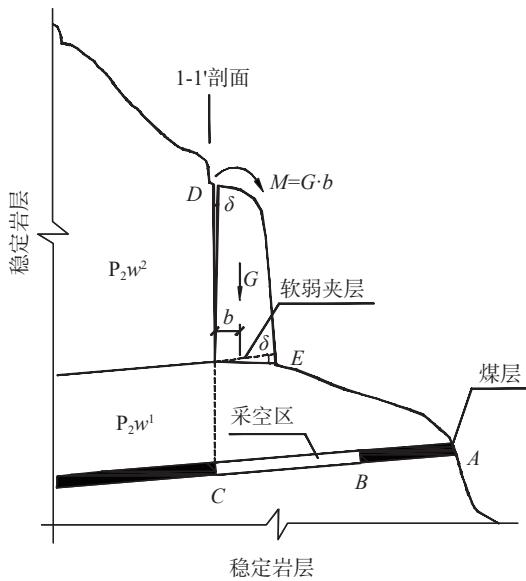
图 6 滑体弯曲变形示意图

庆口滑坡基本具备了上述条件,弯曲变形如图6所示,上部岩层厚约120 m,主要变形体宽约50 m。当采

Fig. 6 Schematic diagram of bending deformation of the landslide body

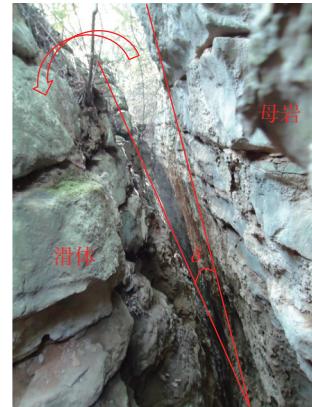
图 7 滑体弯曲偏转

部岩体产生“悬板张拉效应”^[11-12],在山顶D点位置拉应力最大而发生开裂。随着采空区范围增大,悬板张拉效应越强烈,弯矩(M)增大促使岩体BCDE发生弯曲偏转(δ),山顶裂缝逐渐扩张延伸(图7)。

Fig. 7 Bending deflection of the landslide body

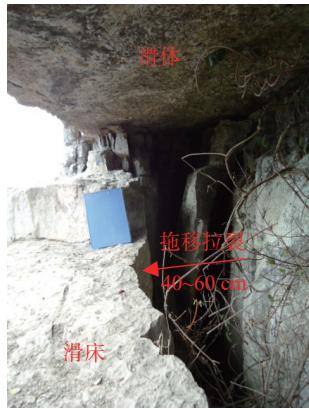
图8 前缘滑床拖移现象

同时在滑坡中前部的LX2裂缝受后侧滑体推移挤压闭合,前缘滑动拖移滑床的现象,见图8。

表明滑体目前存在较小的侧向滑动变形。岩层原产状为285°∠13°,偏转后产状为281°~315°∠11°~15°。在陡崖东南部,小煤窑分布较密集,采矿活动较强烈,地表裂缝张开4.3~4.5 m,且采深较浅,岩体偏转角度较

Fig. 8 Dragging phenomenon of the leading edge sliding bed

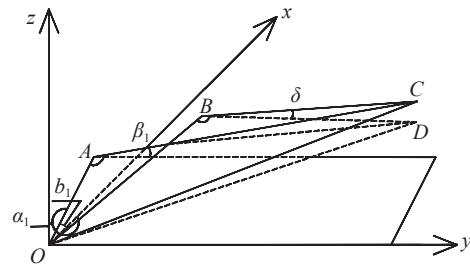
图9 层面偏转变化示意图

弯曲变形阶段完成后,在上部岩体发生弯曲变形的同时,滑面也随之发生了变形,原层面倾向和倾角发生了改变,由原岩层的倾向 α_1 、倾角 β_1 变为倾向 α_2 、倾角 β_2 ,为侧向滑动变形创造了条件。其变形模式如图9所示。面 O_{xy} 为水平面,原层面 $OABC$ 为平面 Π_1 ,采空区 OBC 由 C 向 B 的方向逐渐形成, OB 线为采空区的内边界线, $BC \perp OB$,受重力作用, OBC 上部岩体向下产生偏移角度为 δ ,形成的新层面 ODB 为平面 Π_2 ,即 Π_1 与 Π_2 的夹角为 δ 。

Fig. 9 Schematic diagram of bedding deflection changes

根据几何关系,可得:面 Π_1 法向量 $\mathbf{n}_1=(\sin\alpha_1, -\cos\alpha_1, \cot\beta_1)$,面 Π_2 法向量 $\mathbf{n}_2=(\sin\alpha_2, -\cos\alpha_2, \cot\beta_2)$; OA 向量 $\mathbf{L}_1=(\cos\alpha_1, \sin\alpha_1, 0)$ 。

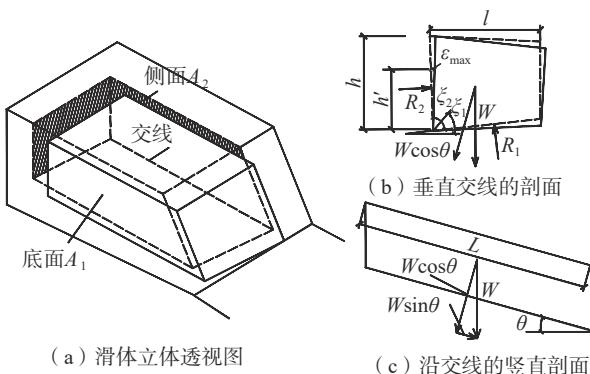
图 10 稳定性计算简图

庆口滑坡下部采矿活动极不规范, 安全柱的形状和分布随意性大, 绝大部分区域未设置安全柱, 为便于研究, 其简化模型如图 10 所示, 在裂缝形成前采空区上部陡崖山体受力如图 10(b)虚线部分所示, 近似悬臂梁, 其单位长度的弯矩为:

Fig. 10 Simplified stability calculation diagram

其他符号如图 10 所示。

随着采空区上部岩体弯曲变形得加剧, 图 10(b)中的 A_1 面由内倾逐渐变为水平甚至外倾, 即 $(\xi_1 - 0.5\xi_2) \leq 0$, 滑体失稳模式由楔形体破坏演变为沿弯曲后的 A_1 面滑动破坏, 其稳定系数:
