## 四川炉霍县寿灵寺边坡失稳机理及工程治理

Failure mechanism and controlling measures of cut slope instability at Shouling temple, Luhuo County, Sichuan Province

**摘要:** 四川炉霍县寿灵寺因建设未来殿需要, 于场地西北侧开挖形成一高 21.8 m 坡度 55°~75°的五级开挖边坡。坡脚出现局部崩塌, 开挖工程活动已威胁周边群众生命财产安全。现场勘察及数值模拟分析结果表明, 边坡于粉质黏土层内形成圆弧形滑动面, 坡脚应力集中, 在降雨条件下, 土体容重增加, 黏聚力与内摩擦角急剧减小, 最大水平位移可达 3.4 m, 边坡失稳形成推动式滑坡。研究区处于高烈度地区, 地震及大型机器作业产生的震动荷载将给边坡带来不良影响, 在地震工况下边坡形成推动式滑坡, 对地基土产生剪切破坏, 影响深度约 5 m。考虑到边坡所需的抗滑稳定性要求及在地震工况下对地基土的破坏影响, 采用抗滑桩加格构锚固对边坡进行加固, 并已应用到本工程中, 治理效果良好, 该分析方法和防治方案可为类似人工开挖边坡工程治理提供参考经验。

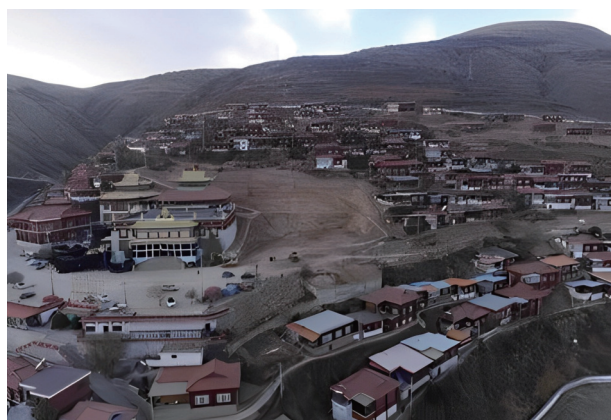
寿灵寺边坡地处四川省甘孜州炉霍县新都镇东北侧斜坡之上,属剥蚀高山峡谷区,区内地形变化相对较小,海拔高程 1 700 ~ 2 600 m,河流众多,冲洪积地形发育,研究区以山地为主,居住环境较好。近年来城市建设项目增多,多数建筑建造在山坡台地之上,主要建造工程有削坡修路、居民房屋建筑等,形成多处开挖边坡(图 1)。

图 1 边坡全貌图(镜像 318°)

Fig. 1 A panoramic view of the study area

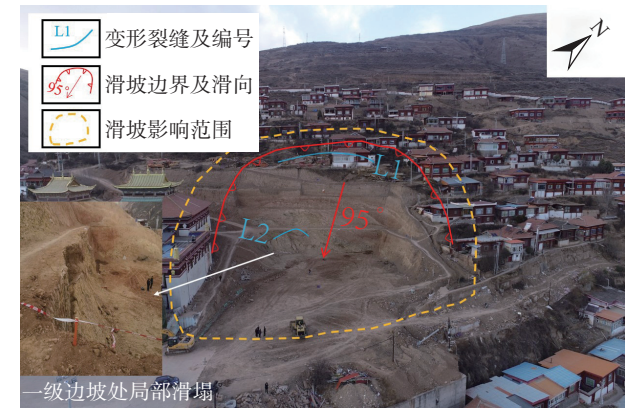
3 级边坡, II 区形成 4 级边坡, III 区形成 5 级边坡, IV 区形成 2 级边坡。以 II 区变形程度最大(图 4)。针对开挖揭露的坡面及变形特征,边坡发育特征见表 1。

图 4 边坡基本概况

Fig. 4 Basic overview of the Shouling temple slope

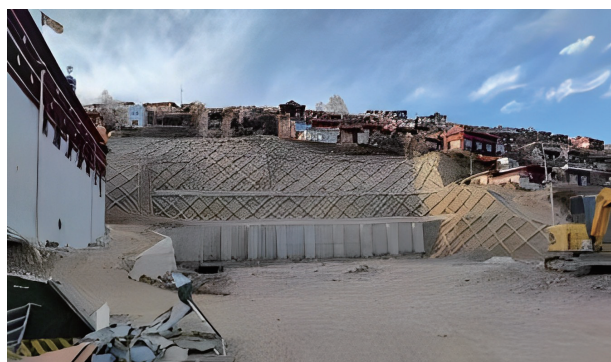
图 13 施工成果

Fig. 13 Construction result diagram

寿灵寺边坡依据相关设计规定,设计采用抗滑桩、加长锚杆、框格梁和截排水措施治理,满足相关规范要求,稳定性得到显著提升,目前已采用到实际工程建设中,见图 13。
