# 岩溶洼地地区典型地质灾害与防治对策建议

**摘要:** FAST 台址位于岩溶洼地内,地质环境复杂,地质灾害密布。本文结合 FAST 工程治理中的 128 处典型地质灾害,在分析其成因机制、破坏模式及稳定状态的基础上,提出了包括清除、锚固、支挡、支撑、拦截及裂隙封闭等一种或几种相结合的针对性的防治措施,成功解决了岩溶洼地复杂的地质灾害治理难题,确保了 FAST 工程的安全运行,为岩溶地区复杂环境下的地质灾害治理提供了参考和借鉴。

## Study on typical geologic hazard in karst depressions and its countermeasures

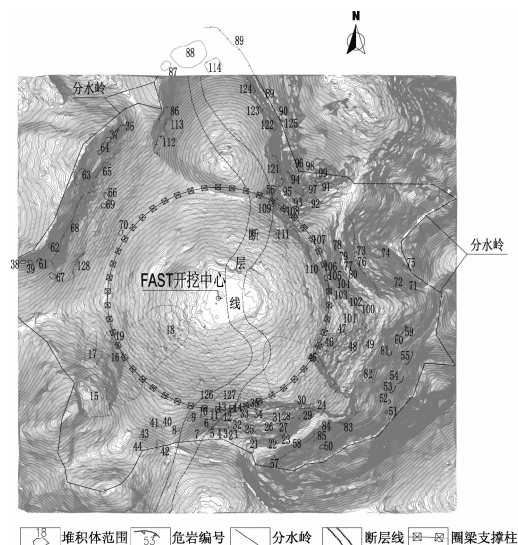
图2 FAST典型地质灾害分布平面图

根据《中科院国家天文台 500 m 口径球面射电望远镜(FAST)台址详勘岩土工程勘察报告》及《FAST 台址岩土工程危岩与崩塌堆积体专项勘察报告》,FAST 台址的斜坡中上部至洼地底部均有成层分布、厚度变化较大、形态各异的危岩及崩塌堆积体。台址四周共有大小不一、形态各异的危岩或崩塌堆积体 128 处,危岩地质灾害分布见图 2,图中等高线间距为 5 m。各处地质灾害的范围和规模大小不一,其破坏类型可能是崩塌、倾倒、滑塌、滚落等一种方式或几种方式的组合(图 3)。
