# 河北阜平县石滩地村危岩体变形破坏模式及稳定性分析

**摘要:** 石滩地危岩体自 20 世纪 20 年代开始变形以来, 于 2016 年 7 月 19 日再次发生崩塌灾害, 坡体危岩体变形具有加剧的趋势, 严重威胁坡脚处石滩地村安全。基于野外调查和勘测, 结合已有资料, 研究了石滩地危岩体变形破坏模式及稳定性。研究表明: 石滩地村西侧危岩体变形范围大, 可划分为三个危岩体区及 7 个危岩体带。危岩体崩塌破坏模式表现为滑移式、倾倒式、坠落式三种类型, 其中南部、中部危岩体以倾倒、坠落式破坏为主, 北部危岩体以滑移式为主。天然状态下危岩体处于基本稳定状态; 当遭遇强降雨或地震时, 危岩体处于不稳定或欠稳定状态, 易发生崩塌灾害, 相比于中、北部危岩体, 南部危岩体更易发生崩塌。

## Deformation failure mode and stability analysis of dangerous rock mass in Shitandi Village, Fuping County of Hebei Province

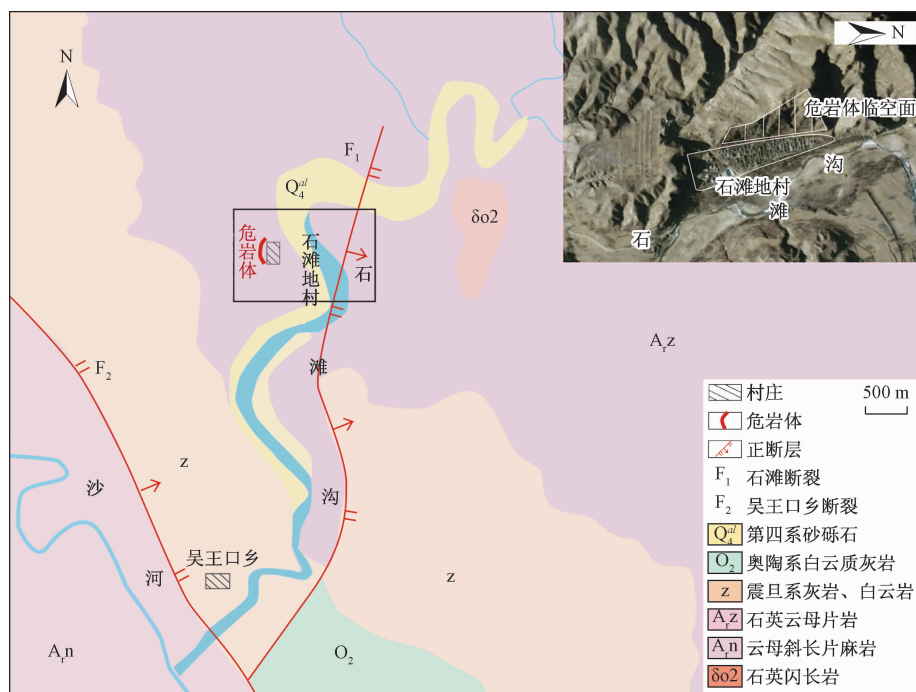
图1 石滩地村区域地质图

危岩区及周边地层出露为太古界五台群振华峪组、第四系坡积物、第四系松散砂砾石。五台群振华峪组(A<sub>1</sub>z)岩性为黑云变粒岩、黑云斜长片麻岩,夹斜长角闪岩和黑云片岩,为该区域主要出露基岩。第四系坡积物岩性以碎石土为主,褐色,结构松散-稍密,碎石粒径一般为2~30 cm,含量约60%,碎石成分主要为黑云变粒岩,分布于坡体前缘及缓坡地带;第四系松散砂砾石层,主要分布于石滩沟河道及河漫滩地带(图1)。
