# 陕西镇安县地质灾害特征及其危险性分区

**摘要:**镇安县地处秦岭南麓,地质环境条件差,地质灾害多发。调查面积共计3487km<sup>2</sup>,发现地质灾害点共计319处,其中滑坡286处,泥石流12处,崩塌17处,地面塌陷4处,且主要分布于乾佑河流域、冷水河流域与达仁河流域。研究认为,多雨年份和每年6~10月份是地质灾害多发季节,其中强降雨、河水位升降和人类工程活动是诱发地质灾害多发的主要因素。根据地质灾害点的现状与潜在发展趋势,结合不同因素单元,划分地质灾害危险区,分别为2个高危险区、5个中危险区和4个低危险区。调查区内以小型地质灾害居多,威胁口人多,治理费用高,因此灾害防治以“监测预防”为主,工程治理为辅,加强民众地质灾害安全教育与培训。

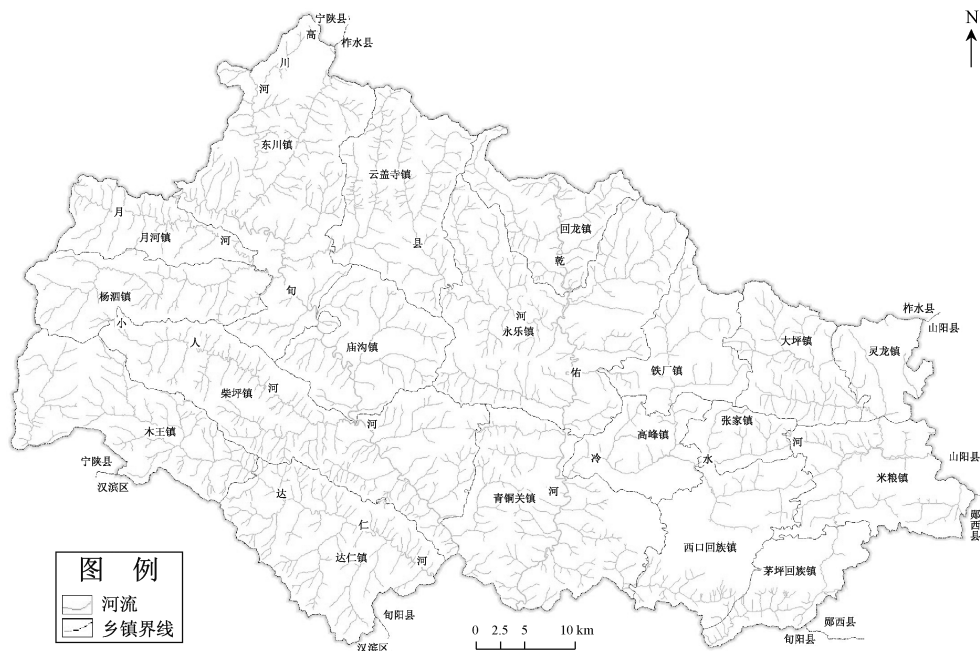
图1 镇安县水系分布图

Fig.1 The rivers distribution map of Zhen'an County

区内主要河流为旬河和乾佑河,全县大小河流共计5300余条,其中旬河主要支流有东川河、月河和小仁河,乾佑河为旬河的一级支流,其主要支流有县河和冷水河(图1)。
