## Analysis on the characteristics of geological disasters and effectiveness of early warning duiring heavy rainfall on “23•7” in Beijing

# 北京地区“23·7”特大暴雨型地质灾害特征及 预警成效分析

**摘要:** 极端降雨常伴随群发性地质灾害发生, 严重危害易发区人民群众生命财产安全, 影响经济社会健康发展。总结分析极端降水灾害时空分布特点及预警成效, 对于提高地质灾害综合防御能力具有重要意义。以 2023 年“23·7”强降水引发的突发地质灾害为研究对象, 以“北京市突发地质灾害监测预警系统”精细化降水数据为基础, 分析了“23·7”强降水时空分布特性和地质灾害发育分布特征, 剖析了地质灾害预警成效, 结果表明: “23·7”强降水具有总量大、雨强大、历时长、范围广等特点, 极端降水灾害具有群发性, 地质灾害分级分类多维度预警成效显著, 实现了极端天气条件下因地质灾害零伤亡的目标。研究成果可为积极防范和科学应对极端降水地质灾害提供参考。

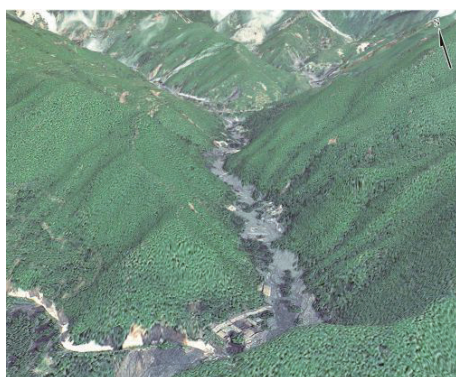
图 3 研究区西部泥石流发生前后遥感影像对比图

(a) 灾前影像

(b) 灾后影像

Fig. 3 Remote sensing image comparison before and after debris flow in the western research area

根据北京市突发地质灾害应急调查队的调查成果, 7 月 29 日—8 月 16 日北京共发生突发性地质灾害 1 257 起, 其中崩滑灾害 1 112 起, 占总数的 88.5%; 泥石流 132 起, 占总数的 10.5%; 地面塌陷 13 起。威胁对象涉及道路 683 起、居民点 541 起、景区 10 起、中小学 1 起、其它 22 起(图 2—3)。
